FICHE DE VISITE IVP

Nom du regard	Accessible ?	1ère visite	Etat intérieur	Attribué à	Commentaire de ré-attribution
R45068_1850	Oui	10/02/2020	Mauvais	Suez

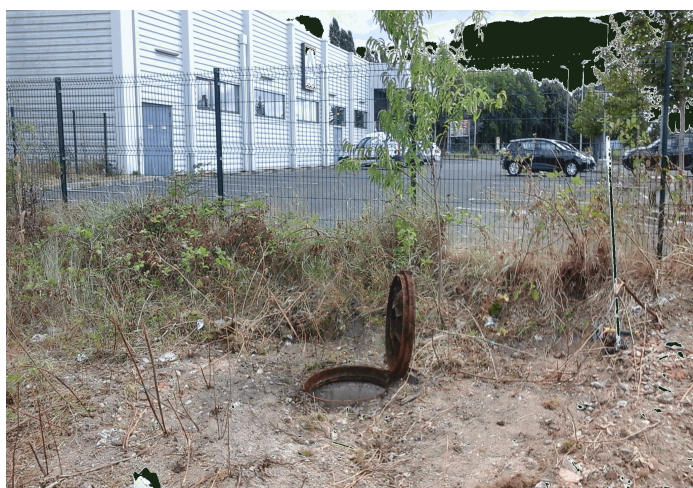
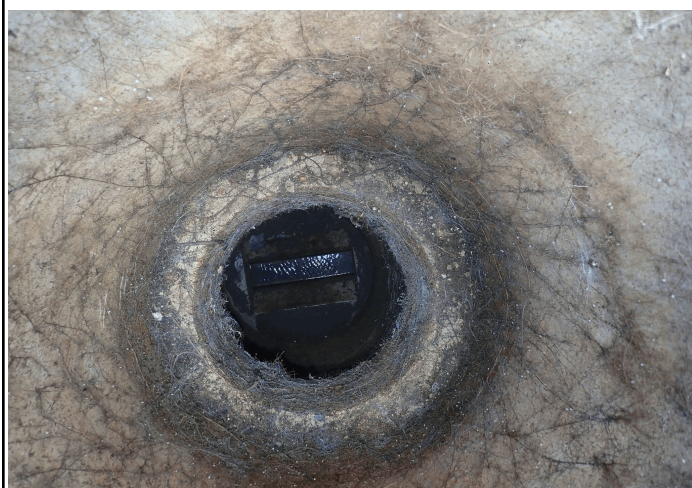
Etat du regard	Priorité		
	Fort	Moyen	Faible
Pénétration de racine	<input type="checkbox"/>	<input checked="" type="checkbox"/>	<input type="checkbox"/>
Fissure regard	<input type="checkbox"/>	<input type="checkbox"/>	<input type="checkbox"/>
Infiltration dans ouvrage	<input type="checkbox"/>	<input type="checkbox"/>	<input type="checkbox"/>
Branchement mal raccordé sur ouvrage	<input type="checkbox"/>	<input type="checkbox"/>	<input type="checkbox"/>
Corrosion H2S	<input type="checkbox"/>	<input type="checkbox"/>	<input type="checkbox"/>
Odeur	<input type="checkbox"/>	<input type="checkbox"/>	<input type="checkbox"/>
Fond d'ouvrage à refaire	<input type="checkbox"/>	<input type="checkbox"/>	<input type="checkbox"/>
Ouvrage traversé par canalisation	<input type="checkbox"/>	<input type="checkbox"/>	<input type="checkbox"/>
Cloison insuffisante dans le regard mixte	<input type="checkbox"/>	<input type="checkbox"/>	<input type="checkbox"/>
