Fiche de vie du regard

45 Rue de la Ronce 45120 Châlette-sur-Loing

FICHE DE VISITE IVP

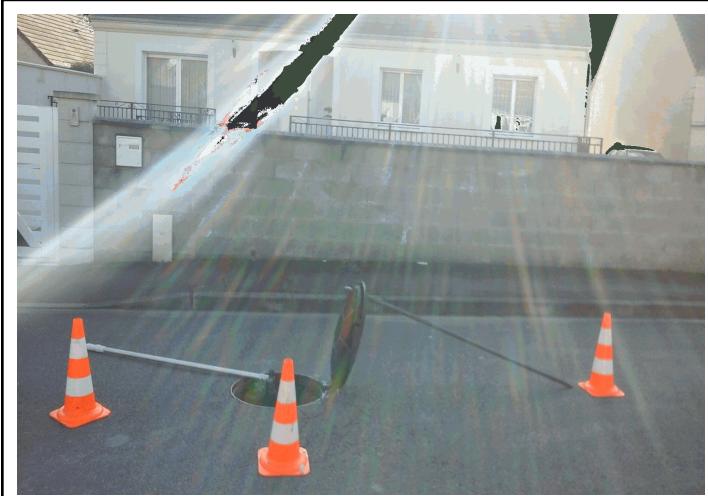
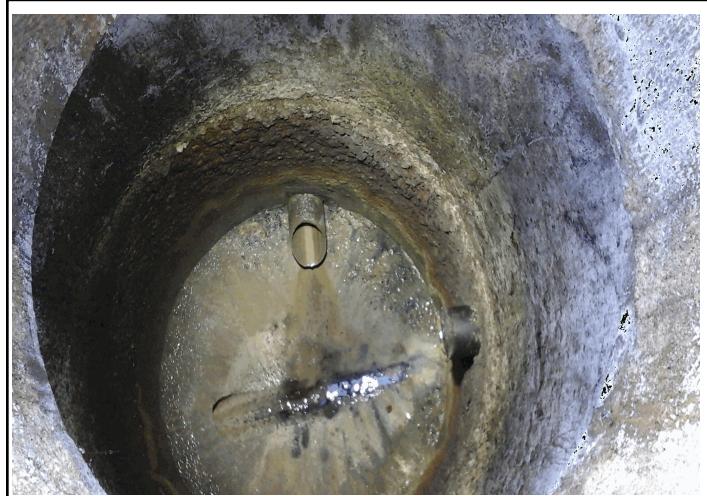
Nom du regard	Accessible ?	1ère visite	Etat intérieur	Attribué à	Commentaire de ré-attribution
R45068_18561	Oui	12/02/2020	Mauvais	AME
