2 Rue Roger Salengro 45120 Châlette-sur-Loing

## FICHE DE VISITE IVP

Nom du regard	Accessible ?	1ère visite	Etat intérieur	Attribué à	Commentaire de ré-attribution
R45068_2025	Oui	10/02/2020	Mauvais	Suez

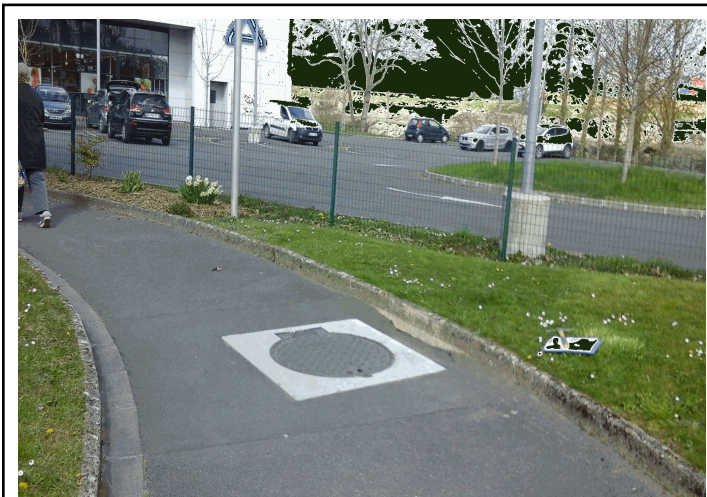
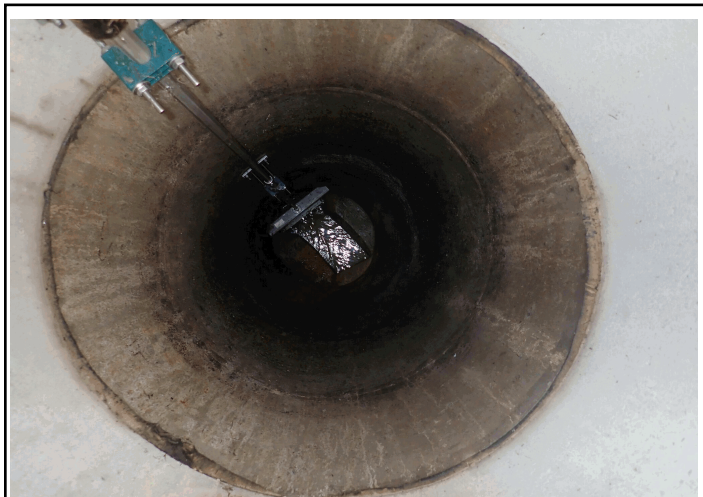
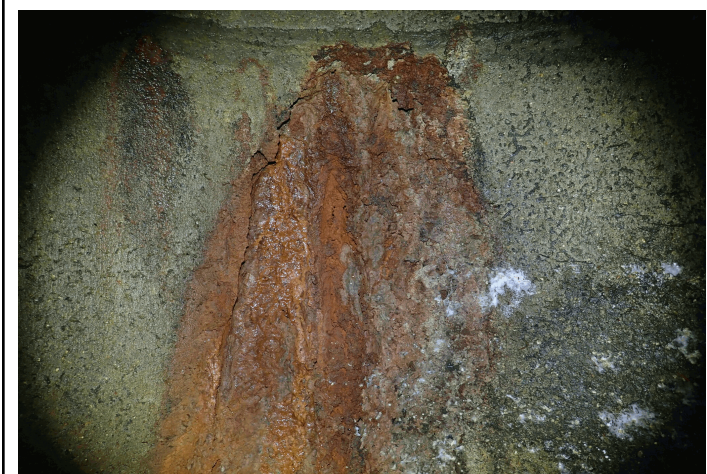
Etat du regard	Priorité		
	Fort	Moyen	Faible
Pénétration de racine	<input type="checkbox"/>	<input checked="" type="checkbox"/>	<input type="checkbox"/>
Fissure regard	<input type="checkbox"/>	<input type="checkbox"/>	<input type="checkbox"/>
Infiltration dans ouvrage	<input type="checkbox"/>	<input checked="" type="checkbox"/>	<input type="checkbox"/>
Branchement mal raccordé sur ouvrage	<input type="checkbox"/>	<input type="checkbox"/>	<input type="checkbox"/>
Corrosion H2S	<input type="checkbox"/>	<input type="checkbox"/>	<input type="checkbox"/>
Odeur	<input type="checkbox"/>	<input type="checkbox"/>	<input type="checkbox"/>
Fond d'ouvrage à refaire	<input type="checkbox"/>	<input type="checkbox"/>	<input type="checkbox"/>
Ouvrage traversé par canalisation	<input type="checkbox"/>	<input type="checkbox"/>	<input type="checkbox"/>
Cloison insuffisante dans le regard mixte	<input type="checkbox"/>	<input type="checkbox"/>	<input type="checkbox"/>
