# Fiche de vie du regard

20 Rue Dnieprovski 45120 Châlette-sur-Loing

### FICHE DE VISITE IVP

Nom du regard	Accessible ?	1ère visite	Etat intérieur	Attribué à	Commentaire de ré-attribution
R45068_2033	Oui	10/02/2020	Travaux urgent	Suez

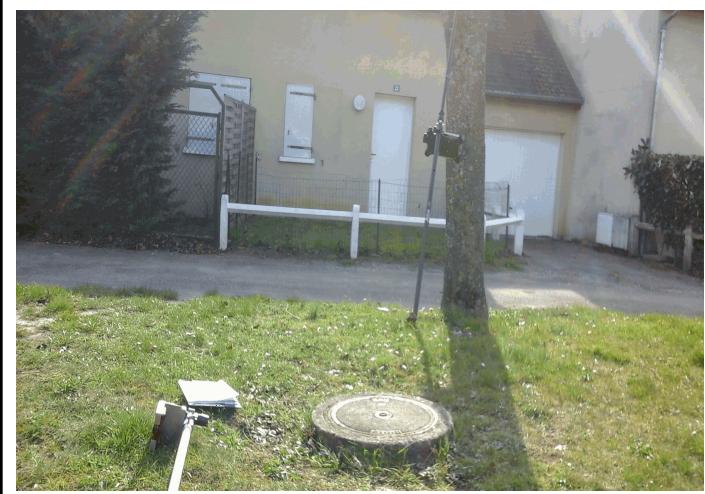
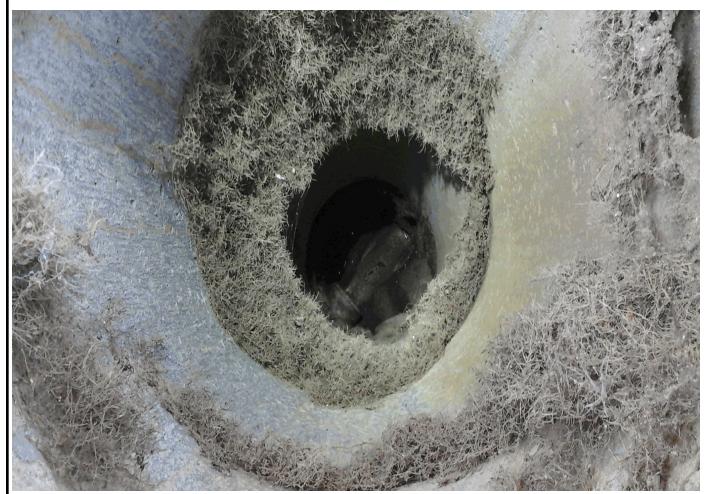
Etat du regard	Priorité
Pénétration de racine	<input checked="" type="checkbox"/> Fort <input type="checkbox"/> Moyen <input type="checkbox"/> Faible
Fissure regard	<input type="checkbox"/> <input type="checkbox"/> <input type="checkbox"/>
Infiltration dans ouvrage	<input type="checkbox"/> <input type="checkbox"/> <input type="checkbox"/>
Branchemet mal raccordé sur ouvrage	<input type="checkbox"/> <input type="checkbox"/> <input type="checkbox"/>
Corrosion H2S	<input type="checkbox"/> <input type="checkbox"/> <input type="checkbox"/>
Odeur	<input type="checkbox"/> <input type="checkbox"/> <input type="checkbox"/>
Fond d'ouvrage à refaire	<input type="checkbox"/> <input type="checkbox"/> <input type="checkbox"/>
Ouvrage traversé par canalisation	<input type="checkbox"/> <input type="checkbox"/> <input type="checkbox"/>
Cloison insuffisante dans le regard mixte	<input type="checkbox"/> <input type="checkbox"/> <input type="checkbox"/>
