Fiche de vie du regard

1 Rue Raymond Farruggia 45120 Châlette-sur-Loing

FICHE DE VISITE IVP

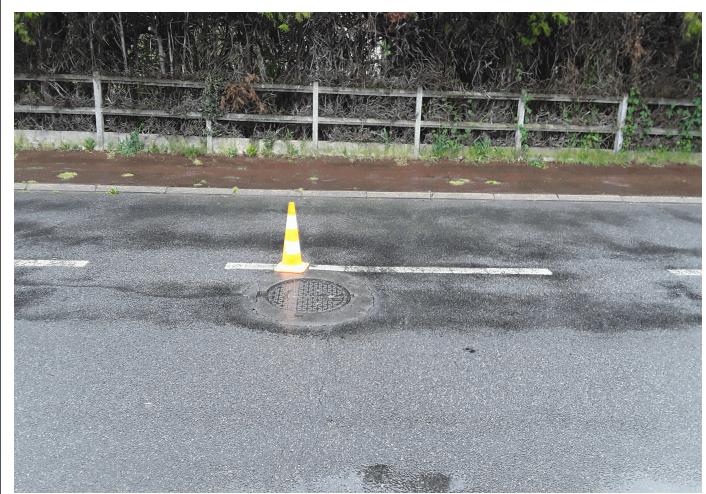
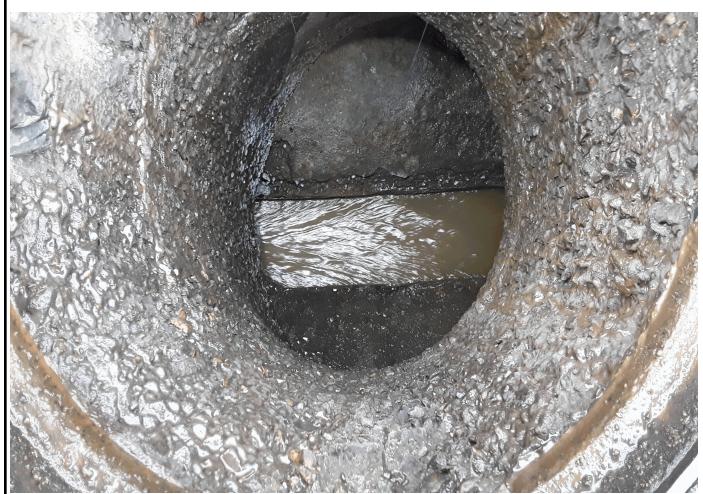
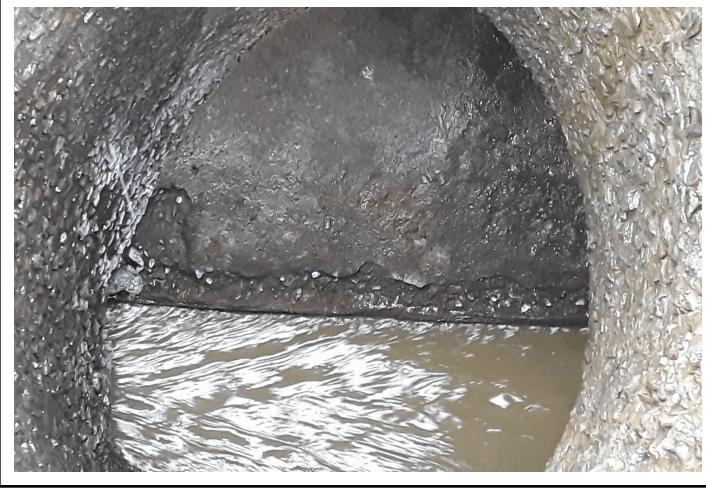
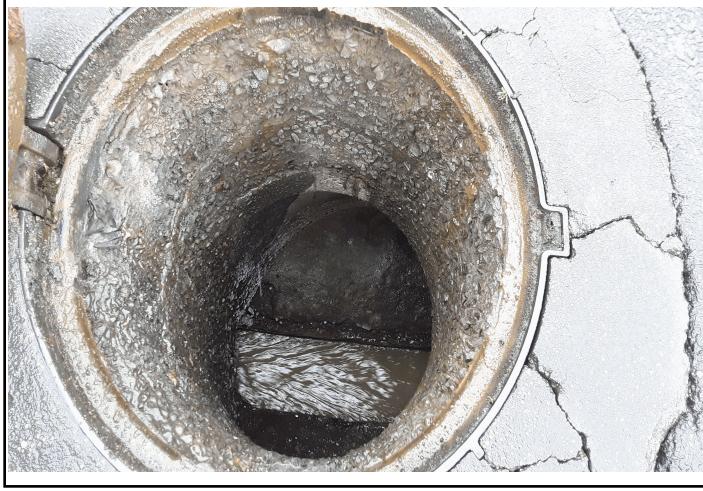
Nom du regard	Accessible ?	1ère visite	Etat intérieur	Attribué à	Commentaire de ré-attribution
R45068_2086	Oui	28/04/2021	Mauvais	AME	
Etat du tampon :		Commentaire :			
Etat du regard	Priorité				
Pénétration de racine	Fort	<input type="checkbox"/>	Moyen	<input type="checkbox"/>	Faible <input type="checkbox"/>
Fissure regard	Fort	<input type="checkbox"/>	Moyen	<input type="checkbox"/>	Faible <input type="checkbox"/>
Infiltration dans ouvrage	Fort	<input type="checkbox"/>	Moyen	<input type="checkbox"/>	Faible <input type="checkbox"/>
Branchemet mal raccordé sur ouvrage	Fort	<input type="checkbox"/>	Moyen	<input type="checkbox"/>	Faible <input type="checkbox"/>
Corrosion H2S	Fort	<input type="checkbox"/>	Moyen <input checked="" type="checkbox"/>	<input type="checkbox"/>	Faible <input type="checkbox"/>
Odeur	Fort	<input type="checkbox"/>	Moyen <input checked="" type="checkbox"/>	<input type="checkbox"/>	Faible <input type="checkbox"/>

Fond d'ouvrage à refaire	Fort	<input type="checkbox"/>	Moyen <input type="checkbox"/>	<input type="checkbox"/>	Faible <input type="checkbox"/>
Ouvrage traversé par canalisation	Fort	<input type="checkbox"/>	Moyen <input checked="" type="checkbox"/>	<input type="checkbox"/>	Faible <input type="checkbox"/>
Cloison insuffisante dans le regard mixte	Fort	<input type="checkbox"/>	Moyen <input type="checkbox"/>	<input type="checkbox"/>	Faible <input type="checkbox"/>
Autre anomalie ouvrage	Fort	<input type="checkbox"/>	Moyen <input type="checkbox"/>	<input type="checkbox"/>	Faible <input type="checkbox"/>
