# Fiche de vie du regard

27 Avenue du Général Leclerc 45120 Châlette-sur-Loing

### FICHE DE VISITE IVP

R45068_2151	Oui	01/12/2020	Moyen	Suez	
-------------	-----	------------	-------	------	--

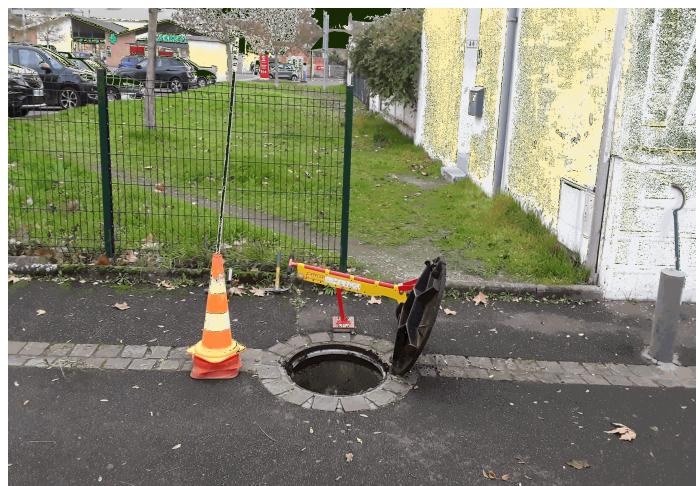
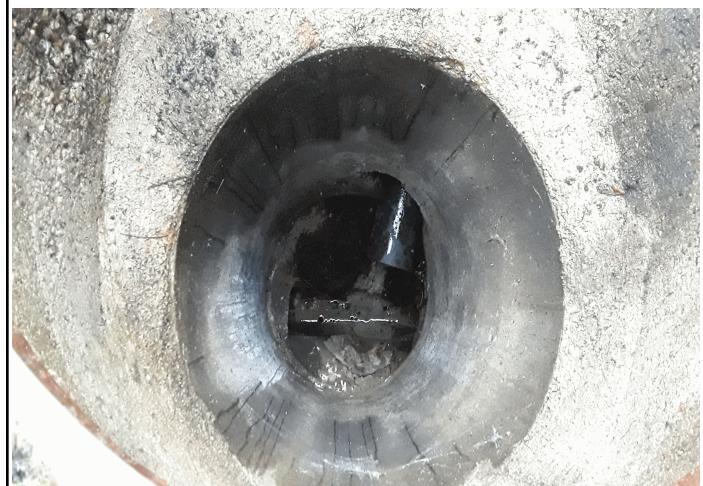
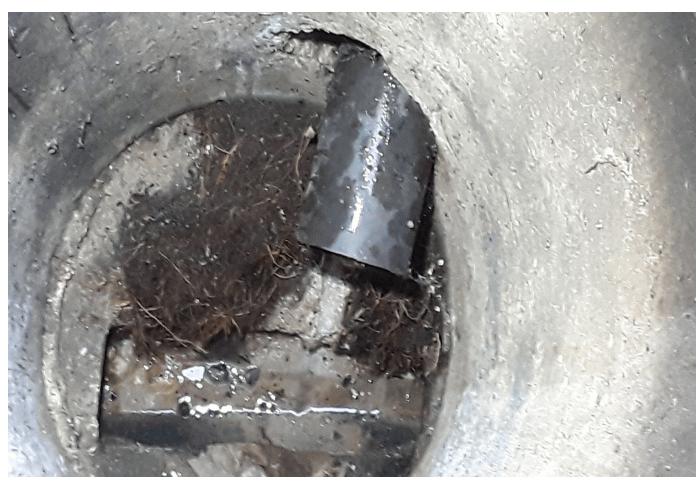
Etat du regard	Priorité
Pénétration de racine	<input type="checkbox"/> <input type="checkbox"/> <input checked="" type="checkbox"/>
Fissure regard	<input type="checkbox"/> <input type="checkbox"/> <input type="checkbox"/>
Infiltration dans ouvrage	<input type="checkbox"/> <input type="checkbox"/> <input type="checkbox"/>
Branchemet mal raccordé sur ouvrage	<input type="checkbox"/> <input type="checkbox"/> <input type="checkbox"/>
Corrosion H2S	<input type="checkbox"/> <input type="checkbox"/> <input type="checkbox"/>
Odeur	<input type="checkbox"/> <input type="checkbox"/> <input type="checkbox"/>
Fond d'ouvrage à refaire	<input type="checkbox"/> <input type="checkbox"/> <input type="checkbox"/>
Ouvrage traversé par canalisation	<input type="checkbox"/> <input type="checkbox"/> <input type="checkbox"/>
Cloison insuffisante dans le regard mixte	<input type="checkbox"/> <input type="checkbox"/> <input type="checkbox"/>
