Fiche de vie du regard

27 Avenue du Général Leclerc 45120 Châlette-sur-Loing

FICHE DE VISITE IVP

R45068_2152	Oui	01/12/2020	Moyen	Suez	
-------------	-----	------------	-------	------	--

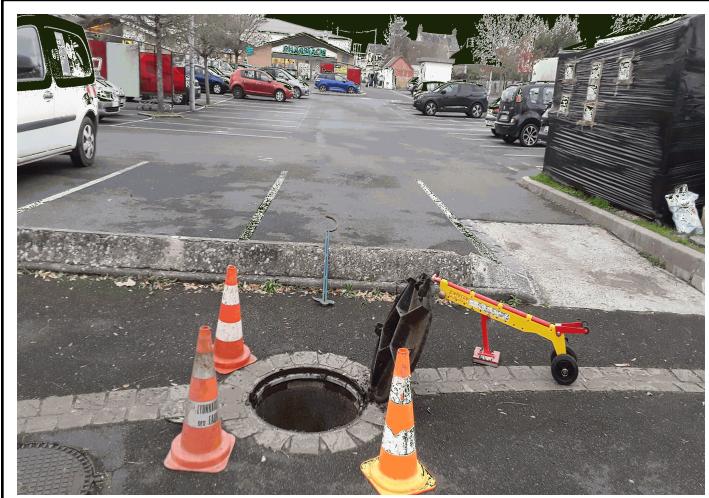
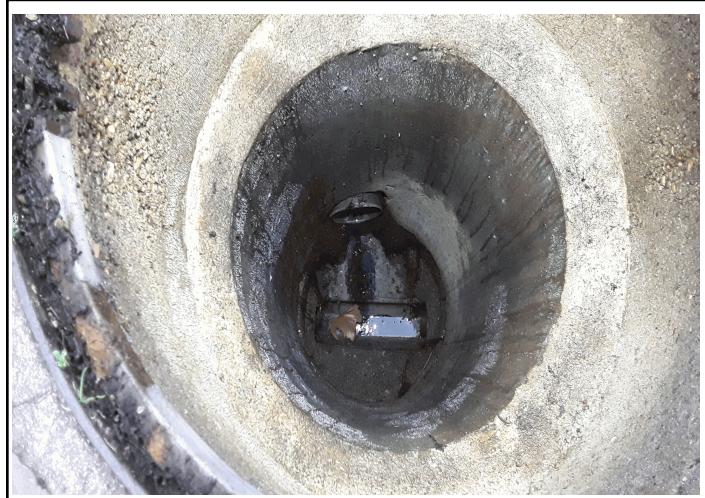
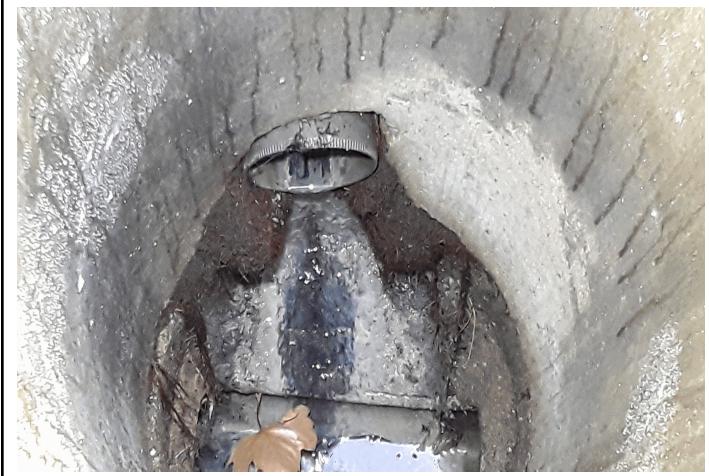
PHOTOS FICHE DE VISITE IVP

Etat du regard	Priorité
Pénétration de racine	<input type="checkbox"/> <input type="checkbox"/> <input checked="" type="checkbox"/>
Fissure regard	<input type="checkbox"/> <input type="checkbox"/> <input type="checkbox"/>
Infiltration dans ouvrage	<input type="checkbox"/> <input type="checkbox"/> <input type="checkbox"/>
Branchemet mal raccordé sur ouvrage	<input type="checkbox"/> <input type="checkbox"/> <input type="checkbox"/>
Corrosion H2S	<input type="checkbox"/> <input type="checkbox"/> <input type="checkbox"/>
Odeur	<input type="checkbox"/> <input type="checkbox"/> <input type="checkbox"/>
Fond d'ouvrage à refaire	<input type="checkbox"/> <input type="checkbox"/> <input type="checkbox"/>
Ouvrage traversé par canalisation	<input type="checkbox"/> <input type="checkbox"/> <input type="checkbox"/>
Cloison insuffisante dans le regard mixte	<input type="checkbox"/> <input type="checkbox"/> <input type="checkbox"/>
