Fiche de vie du regard

70 Rue de la Fontaine 45120 Châlette-sur-Loing

FICHE DE VISITE IVP

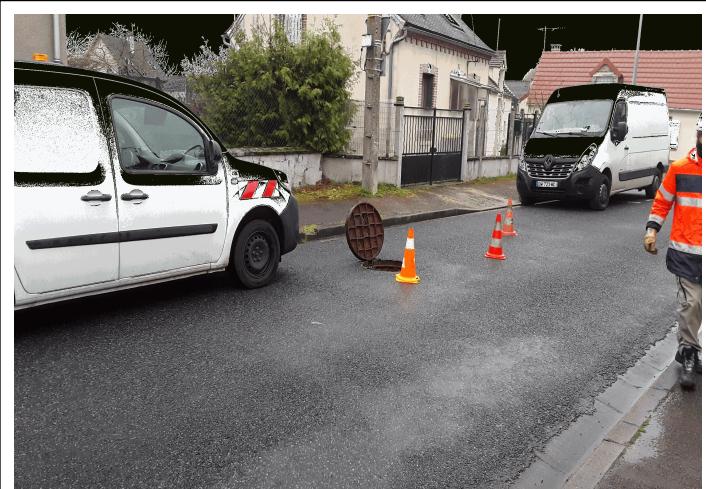
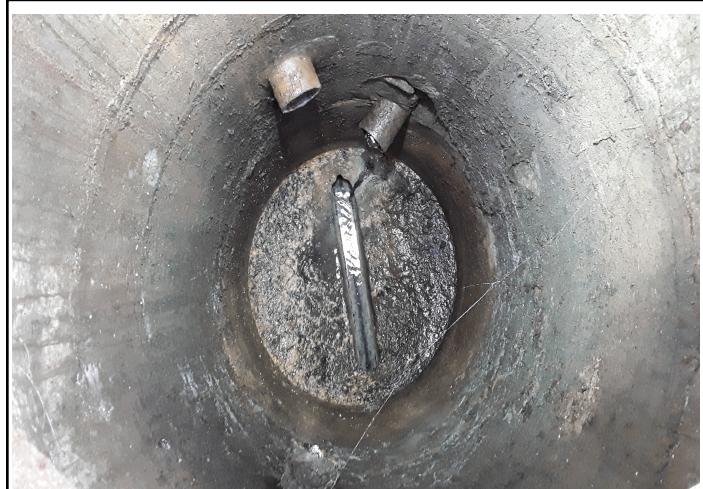
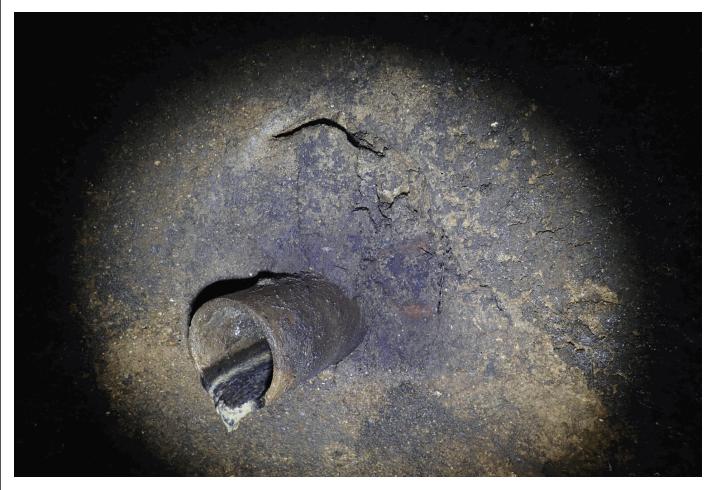
Nom du regard	Accessible ?	1ère visite	Etat intérieur	Attribué à	Commentaire de ré-attribution
R45068_2203	Oui	17/03/2021	Moyen	Suez	
Etat du tampon :		Commentaire :			
Etat du regard	Priorité	Fort	Moyen	Faible	
Pénétration de racine		<input type="checkbox"/>	<input type="checkbox"/>	<input type="checkbox"/>	
Fissure regard		<input type="checkbox"/>	<input type="checkbox"/>	<input type="checkbox"/>	
Infiltration dans ouvrage		<input type="checkbox"/>	<input type="checkbox"/>	<input checked="" type="checkbox"/>	
Branchemet mal raccordé sur ouvrage		<input type="checkbox"/>	<input checked="" type="checkbox"/>	<input type="checkbox"/>	
Corrosion H2S		<input type="checkbox"/>	<input type="checkbox"/>	<input type="checkbox"/>	
Odeur		<input type="checkbox"/>	<input type="checkbox"/>	<input type="checkbox"/>	
Fond d'ouvrage à refaire		<input type="checkbox"/>	<input type="checkbox"/>	<input type="checkbox"/>
