Fiche de vie du regard

30 Rue Jean Mermoz 45120 Châlette-sur-Loing

FICHE DE VISITE IVP

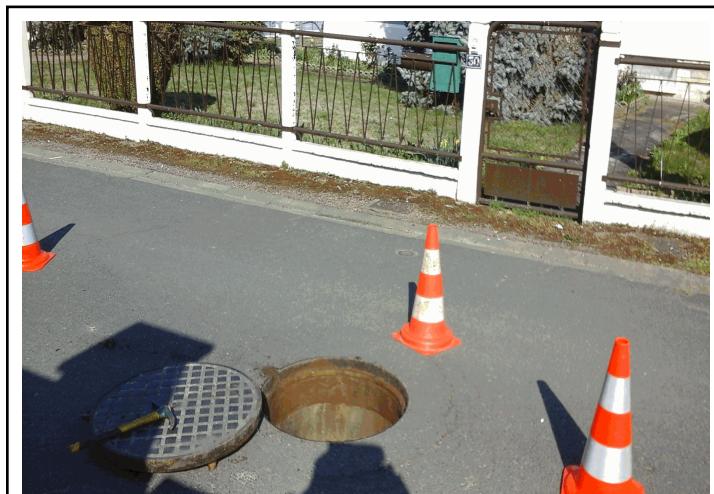
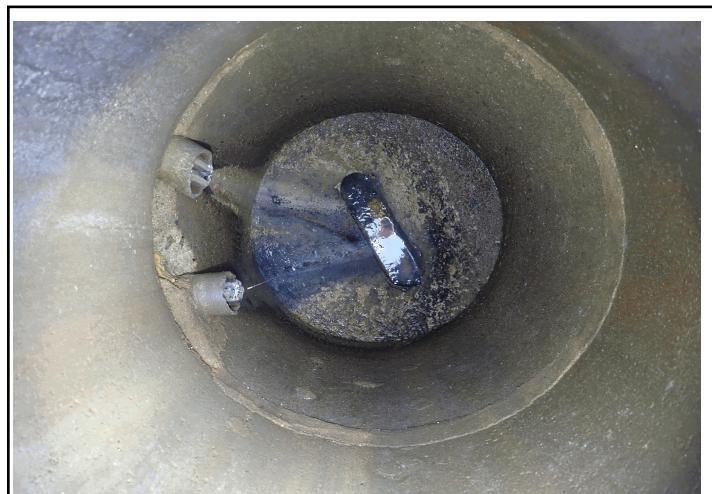
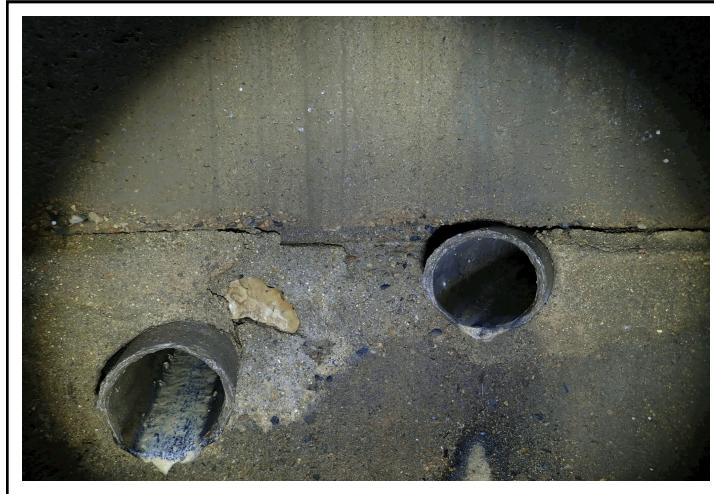
PHOTOS FICHE DE VISITE IVP

Nom du regard	Accessible ?	1ère visite	Etat intérieur	Attribué à	Commentaire de ré-attribution
R45068_2319	Oui	10/02/2020	Moyen	Suez	
Etat du tampon :		Commentaire :			
Etat du regard	Priorité				
Pénétration de racine	<input type="checkbox"/>	<input type="checkbox"/>	<input type="checkbox"/>	Fort	
Fissure regard	<input type="checkbox"/>	<input type="checkbox"/>	<input type="checkbox"/>	Moyen	
Infiltration dans ouvrage	<input type="checkbox"/>	<input type="checkbox"/>	<input type="checkbox"/>	Faible	
Branchemet mal raccordé sur ouvrage	<input type="checkbox"/>	<input type="checkbox"/>	<input checked="" type="checkbox"/>		
Corrosion H2S	<input type="checkbox"/>	<input type="checkbox"/>	<input type="checkbox"/>		
Odeur	<input type="checkbox"/>	<input type="checkbox"/>	<input type="checkbox"/>		
Fond d'ouvrage à refaire	<input type="checkbox"/>	<input type="checkbox"/>	<input type="checkbox"/>		
Ouvrage traversé par canalisation	<input type="checkbox"/>	<input type="checkbox"/>	<input type="checkbox"/>

TRAVAUX EFFECTUÉS

16/04/2025

Bon état
