Adresse du regard

57 Rue Robert Chollet 45120 Châlette-sur-Loing

FICHE DE VISITE IVP

Nom du regard	Accessible ?	1ère visite	Etat intérieur	Attribué à	Commentaire de ré-attribution
R45068_2498	Oui	01/09/2020	Moyen	Suez

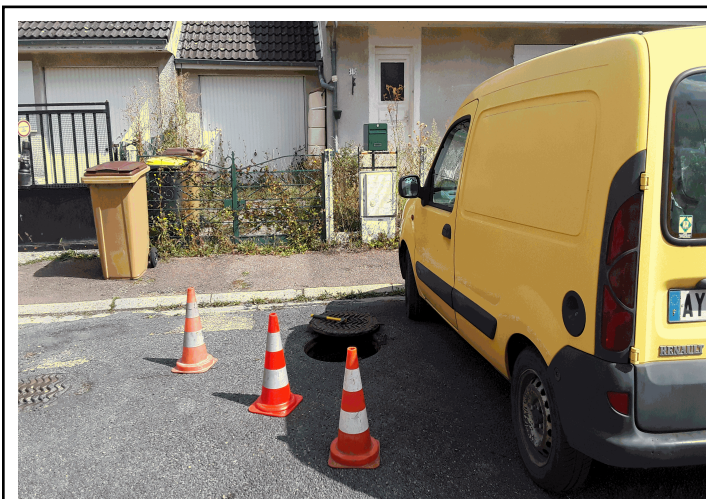
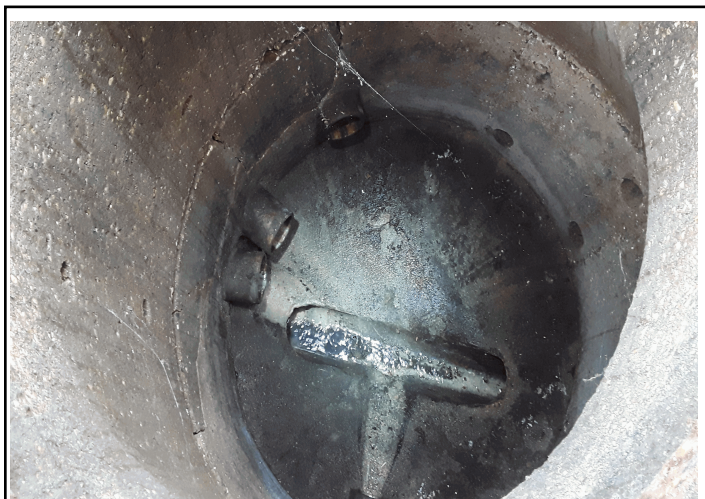
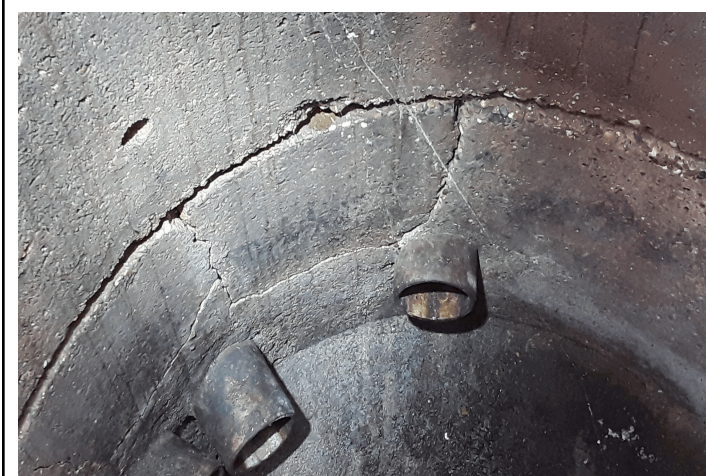
Etat du regard	Priorité		
	Fort	Moyen	Faible
Pénétration de racine	<input type="checkbox"/>	<input type="checkbox"/>	<input type="checkbox"/>
Fissure regard	<input type="checkbox"/>	<input type="checkbox"/>	<input checked="" type="checkbox"/>
Infiltration dans ouvrage	<input type="checkbox"/>	<input type="checkbox"/>	<input checked="" type="checkbox"/>
Branchement mal raccordé sur ouvrage	<input type="checkbox"/>	<input type="checkbox"/>	<input type="checkbox"/>
Corrosion H2S	<input type="checkbox"/>	<input type="checkbox"/>	<input type="checkbox"/>
Odeur	<input type="checkbox"/>	<input type="checkbox"/>	<input type="checkbox"/>
Fond d'ouvrage à refaire	<input type="checkbox"/>	<input type="checkbox"/>	<input type="checkbox"/>
Ouvrage traversé par canalisation	<input type="checkbox"/>	<input type="checkbox"/>	<input type="checkbox"/>
Cloison insuffisante dans le regard mixte	<input type="checkbox"/>	<input type="checkbox"/>	<input type="checkbox"/>
