# Fiche de vie du regard

66 Rue Claude Debussy 45120 Châlette-sur-Loing

### FICHE DE VISITE IVP

R45068_2509	Oui	02/09/2020	Moyen	Suez	
-------------	-----	------------	-------	------	--

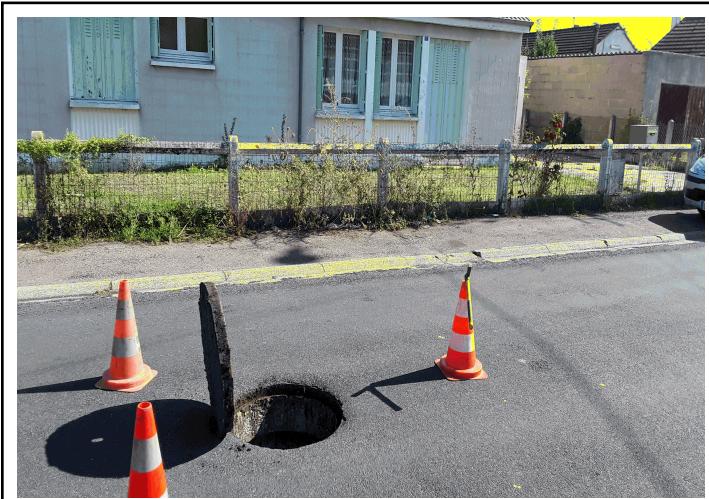
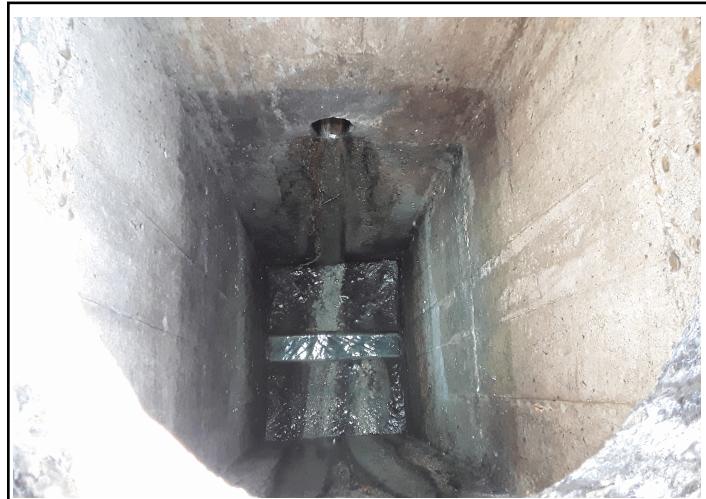
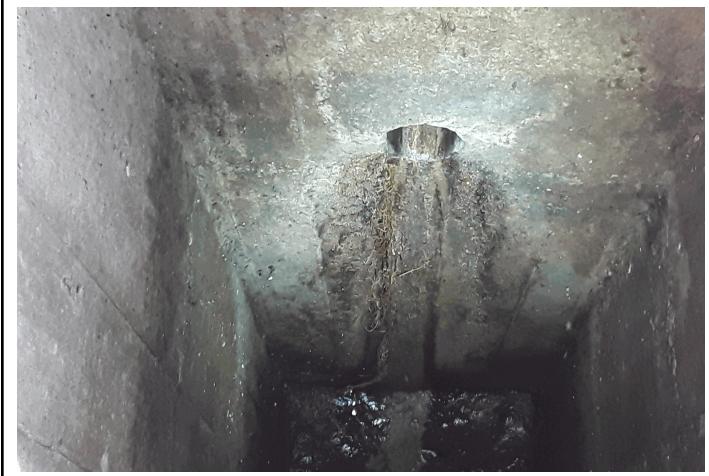
Etat du regard	Priorité
Pénétration de racine	<input type="checkbox"/> <input type="checkbox"/> <input checked="" type="checkbox"/>
Fissure regard	<input type="checkbox"/> <input type="checkbox"/> <input type="checkbox"/>
Infiltration dans ouvrage	<input type="checkbox"/> <input type="checkbox"/> <input type="checkbox"/>
Branchemet mal raccordé sur ouvrage	<input type="checkbox"/> <input type="checkbox"/> <input type="checkbox"/>
Corrosion H2S	<input type="checkbox"/> <input type="checkbox"/> <input type="checkbox"/>
Odeur	<input type="checkbox"/> <input type="checkbox"/> <input type="checkbox"/>
Fond d'ouvrage à refaire	<input type="checkbox"/> <input type="checkbox"/> <input type="checkbox"/>
Ouvrage traversé par canalisation	<input type="checkbox"/> <input type="checkbox"/> <input type="checkbox"/>
Cloison insuffisante dans le regard mixte	<input type="checkbox"/> <input type="checkbox"/> <input type="checkbox"/>
