## Adresse du regard

18 Rue Robert Chollet 45120 Châlette-sur-Loing

Nom du regard	Accessible ?	1ère visite	Etat intérieur	Attribué à	Commentaire de ré-attribution
R45068_2518	Oui	01/09/2020	Mauvais	Suez

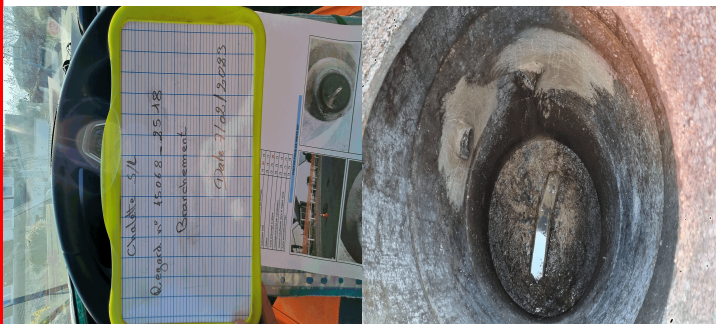
### CONTROLE DES TRAVAUX

Bon état

### TRAVAUX EFFECTUES

07/02/2023
