## Adresse du regard

53 Rue du Château d'Eau 45120 Châlette-sur-Loing

Nom du regard	Accessible ?	1ère visite	Etat intérieur	Attribué à	Commentaire de ré-attribution
R45068_2520	Oui	07/04/2021	Moyen	Suez

## PHOTOS FICHE DE VISITE IVP

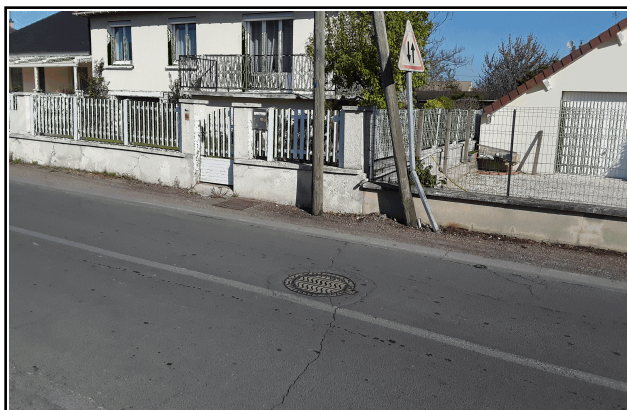
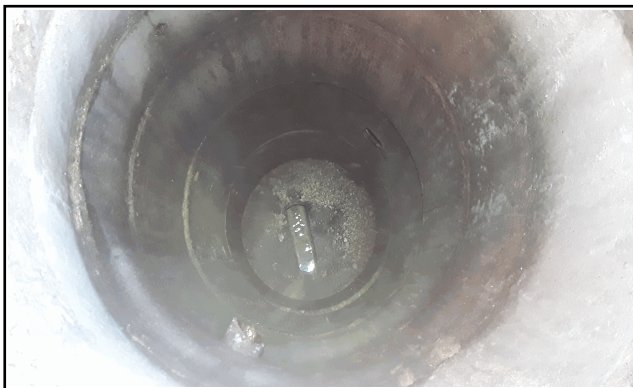
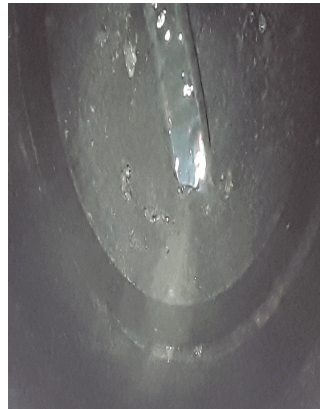
Etat du regard	Priorité		
	Fort	Moyen	Faible
Pénétration de racine	<input type="checkbox"/>	<input type="checkbox"/>	<input type="checkbox"/>
Fissure regard	<input type="checkbox"/>	<input type="checkbox"/>	<input type="checkbox"/>
Infiltration dans ouvrage	<input type="checkbox"/>	<input type="checkbox"/>	<input checked="" type="checkbox"/>
Branchement mal raccordé sur ouvrage	<input type="checkbox"/>	<input type="checkbox"/>	<input type="checkbox"/>
Corrosion H2S	<input type="checkbox"/>	<input type="checkbox"/>	<input type="checkbox"/>
Odeur	<input type="checkbox"/>	<input type="checkbox"/>	<input type="checkbox"/>
Fond d'ouvrage à refaire	<input type="checkbox"/>	<input type="checkbox"/>	<input checked="" type="checkbox"/>
Ouvrage traversé par canalisation	<input type="checkbox"/>	<input type="checkbox"/>	<input type="checkbox"/>
Cloison insuffisante dans le regard mixte	<input type="checkbox"/>	<input type="checkbox"/>	<input type="checkbox"/>
