Fiche de vie du regard

26 Rue Danton 45120 Châlette-sur-Loing

FICHE DE VISITE IVP

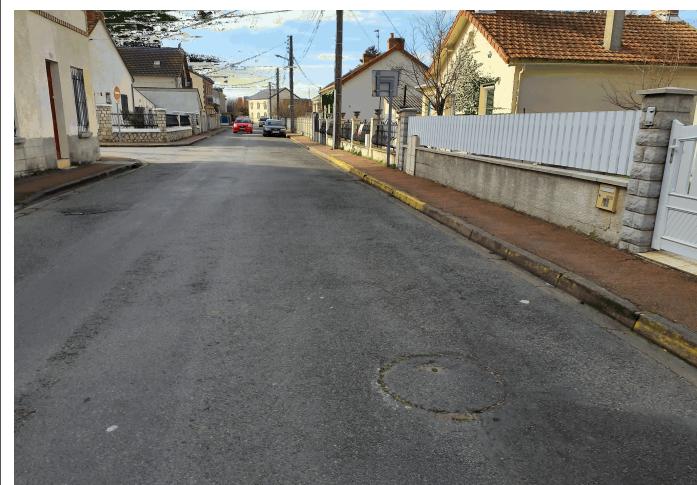
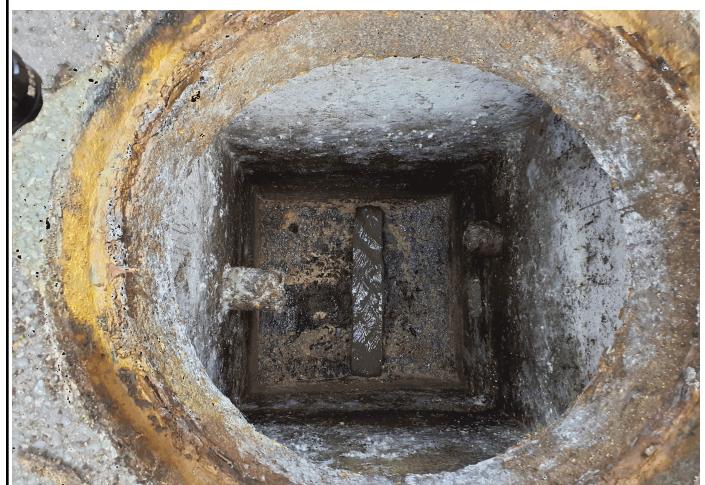
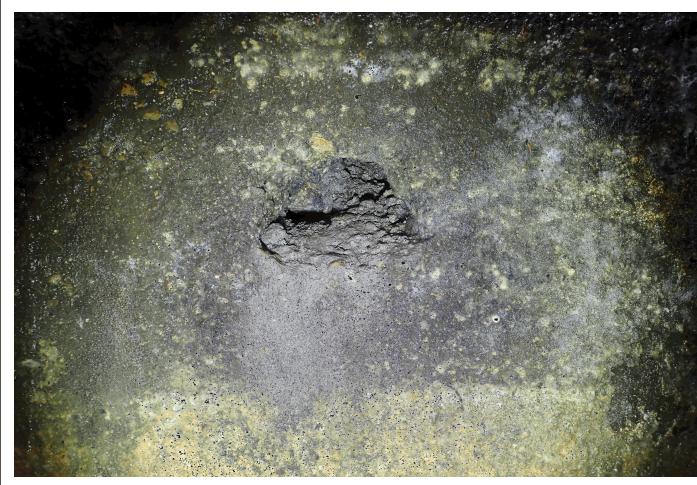
PHOTOS FICHE DE VISITE IVP

Nom du regard	Accessible ?	1ère visite	Etat intérieur	Attribué à	Commentaire de ré-attribution
R45068_2596	Oui	06/02/2024	Moyen	AME	
Etat du tampon :		Commentaire :			
		Trou à 6h00			
Etat du regard	Priorité				
	Fort	<input type="checkbox"/>	Moyen	<input type="checkbox"/>	Faible
Pénétration de racine		<input type="checkbox"/>	<input type="checkbox"/>	<input type="checkbox"/>	
Fissure ou exfiltration regard		<input type="checkbox"/>	<input type="checkbox"/>	<input type="checkbox"/>	
Infiltration/défaut d'étanchéité dans ouvrage		<input type="checkbox"/>	<input checked="" type="checkbox"/>	<input type="checkbox"/>	
Branchemet mal raccordé sur ouvrage		<input type="checkbox"/>	<input type="checkbox"/>	<input type="checkbox"/>	
Corrosion H2S		<input type="checkbox"/>	<input type="checkbox"/>	<input type="checkbox"/>	
Odeur		<input type="checkbox"/>	<input type="checkbox"/>	<input type="checkbox"/>	
Fond d'ouvrage à refaire		<input type="checkbox"/>	<input type="checkbox"/>	<input type="checkbox"/>
