Fiche de vie du regard

4 Rue Danton 45120 Châlette-sur-Loing

FICHE DE VISITE IVP

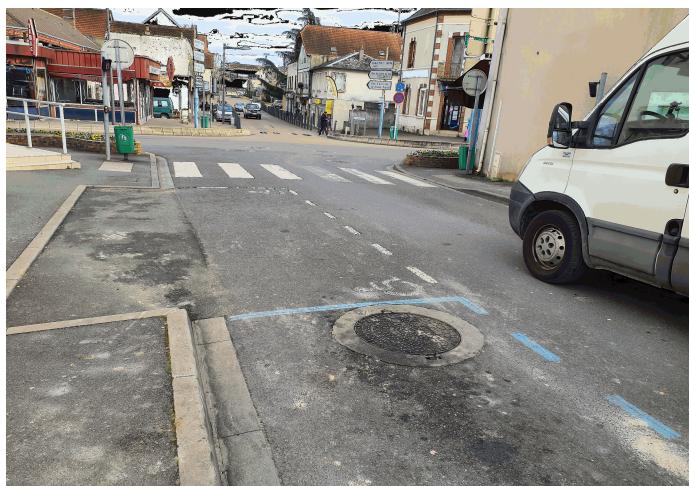
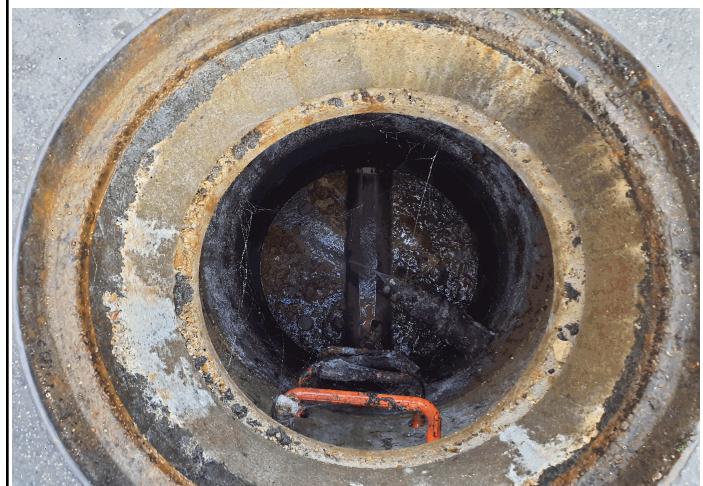
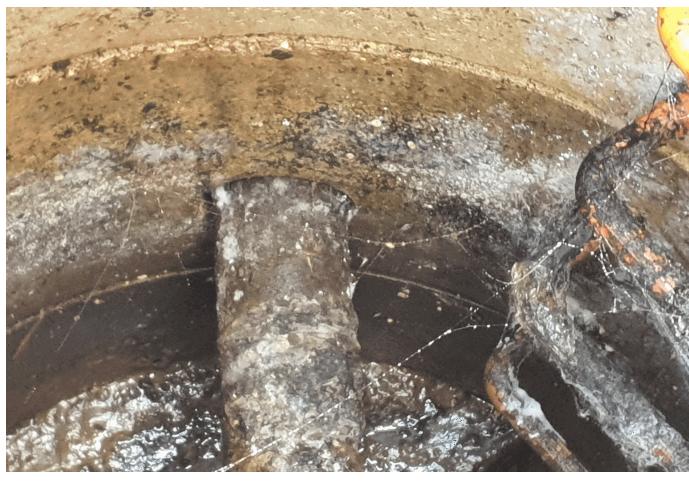
Nom du regard	Accessible ?	1ère visite	Etat intérieur	Attribué à	Commentaire de ré-attribution
R45068_2629	Oui	06/02/2024	Moyen	AME	Commentaire : Masque sur brt à reprendre 5h00
