## Adresse du regard

8 Rue du Château d'Eau 45120 Châlette-sur-Loing

| Nom du regard | Accessible ? | 1ère visite | Etat intérieur | Attribué à | Commentaire de ré-attribution |
|---|---|---|---|---|---|
| R45068_2657 | Oui | 07/04/2021 | Moyen | Suez | |

## PHOTOS FICHE DE VISITE IVP

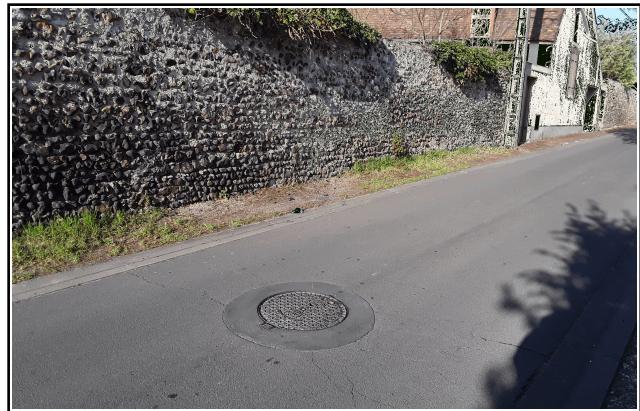
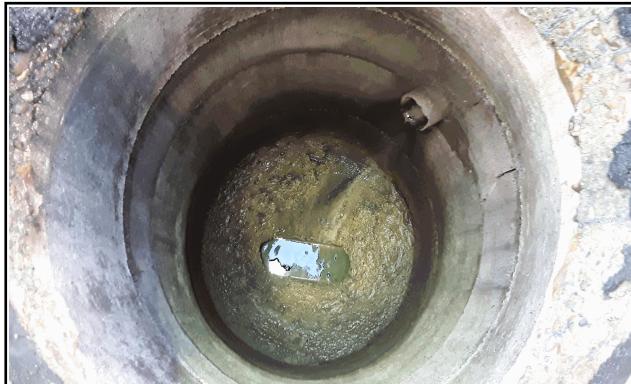
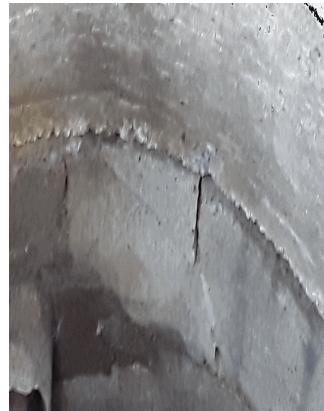
| Nom du regard | Accessible ? | 1ère visite | Etat intérieur | Attribué à | Commentaire de ré-attribution |
|---|---|---|---|---|---|
| Fissure regard | | <input type="checkbox"/> | <input type="checkbox"/> | <input checked="" type="checkbox"/> | |
