## Adresse du regard

1 Rue du Château d'Eau 45120 Châlette-sur-Loing

## PHOTOS FICHE DE VISITE IVP

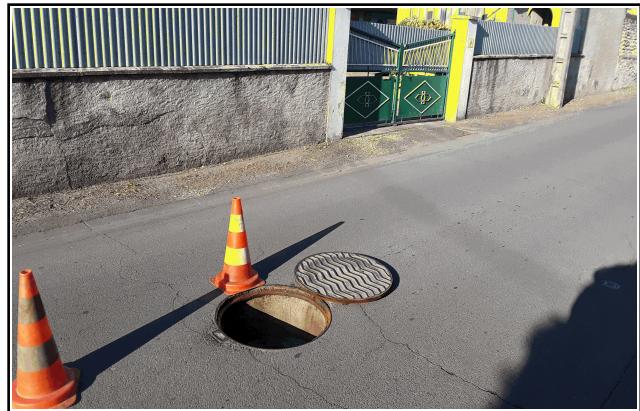
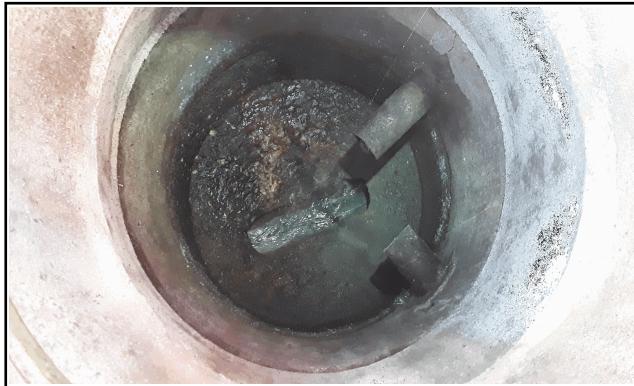
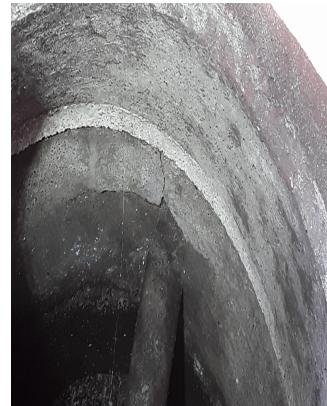
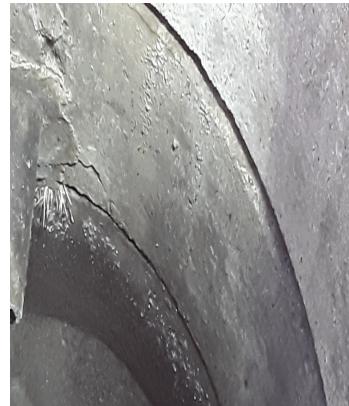
Nom du regard	Accessible ?	1ère visite	Etat intérieur	Attribué à	Commentaire de ré-attribution
R45068_2659	Oui	07/04/2021	Moyen	Suez	
Etat du tampon :		Commentaire :			
Etat du regard	Priorité	Fort	Moyen	Faible	
Pénétration de racine		<input type="checkbox"/>	<input type="checkbox"/>	<input checked="" type="checkbox"/>	
Fissure regard		<input type="checkbox"/>	<input type="checkbox"/>	<input checked="" type="checkbox"/>	
Infiltration dans ouvrage		<input type="checkbox"/>	<input type="checkbox"/>	<input checked="" type="checkbox"/>	
Branchemet mal raccordé sur ouvrage		<input type="checkbox"/>	<input type="checkbox"/>	<input type="checkbox"/>	
Corrosion H2S		<input type="checkbox"/>	<input type="checkbox"/>	<input type="checkbox"/>	
Odeur		<input type="checkbox"/>	<input type="checkbox"/>	<input type="checkbox"/>	
Fond d'ouvrage à refaire		<input type="checkbox"/>	<input type="checkbox"/>	<input type="checkbox"/>
