## Adresse du regard

4 Rue du Château d'Eau 45120 Châlette-sur-Loing

Nom du regard	Accessible ?	1ère visite	Etat intérieur	Attribué à	Commentaire de ré-attribution
R45068_2669	Oui	07/04/2021	Moyen	Suez

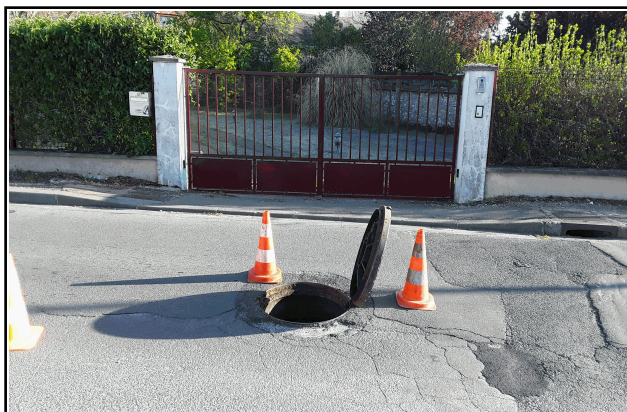
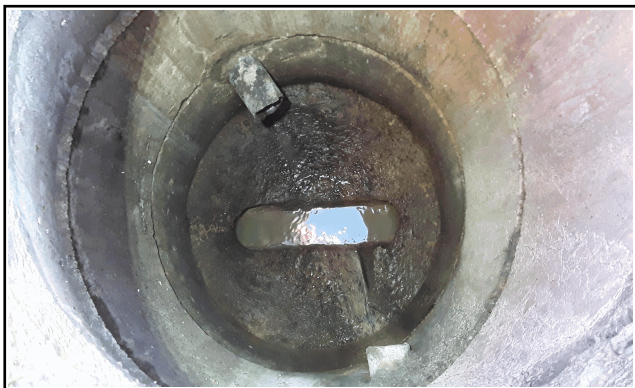
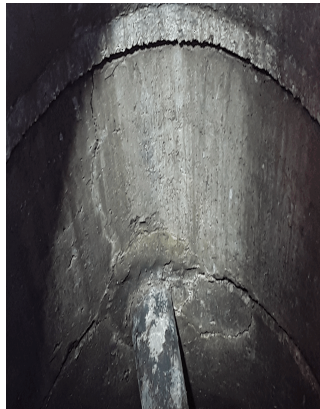
Etat du regard	Priorité		
	Fort	Moyen	Faible
Pénétration de racine	<input type="checkbox"/>	<input type="checkbox"/>	<input type="checkbox"/>
Fissure regard	<input type="checkbox"/>	<input type="checkbox"/>	<input checked="" type="checkbox"/>
Infiltration dans ouvrage	<input type="checkbox"/>	<input type="checkbox"/>	<input checked="" type="checkbox"/>
Branchement mal raccordé sur ouvrage	<input type="checkbox"/>	<input type="checkbox"/>	<input type="checkbox"/>
Corrosion H2S	<input type="checkbox"/>	<input type="checkbox"/>	<input type="checkbox"/>
Odeur	<input type="checkbox"/>	<input type="checkbox"/>	<input type="checkbox"/>
Fond d'ouvrage à refaire	<input type="checkbox"/>	<input type="checkbox"/>	<input type="checkbox"/>
Ouvrage traversé par canalisation	<input type="checkbox"/>	<input type="checkbox"/>	<input type="checkbox"/>
Cloison insuffisante dans le regard mixte	<input type="checkbox"/>	<input type="checkbox"/>	<input type="checkbox"/>
