Fiche de vie du regard

27 Rue Marceau 45120 Châlette-sur-Loing

FICHE DE VISITE IVP

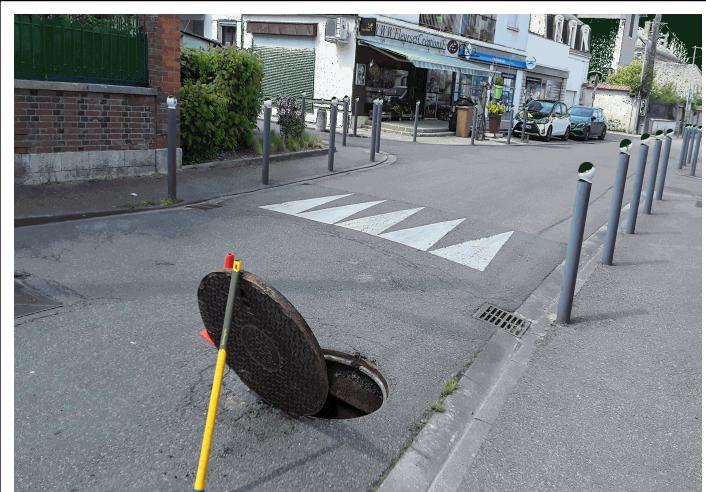
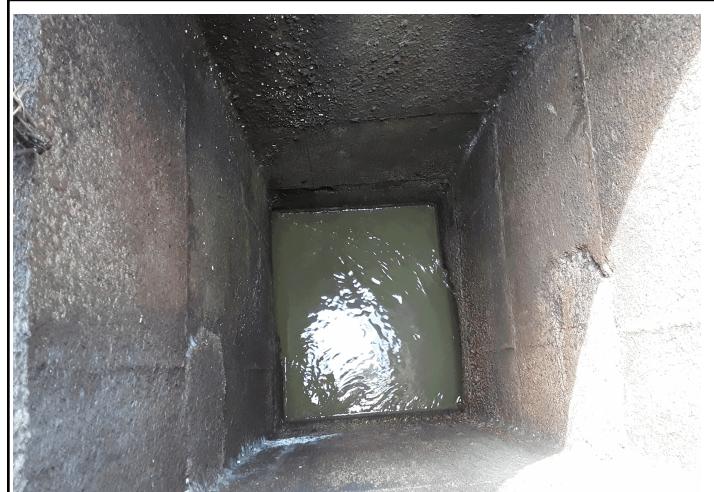
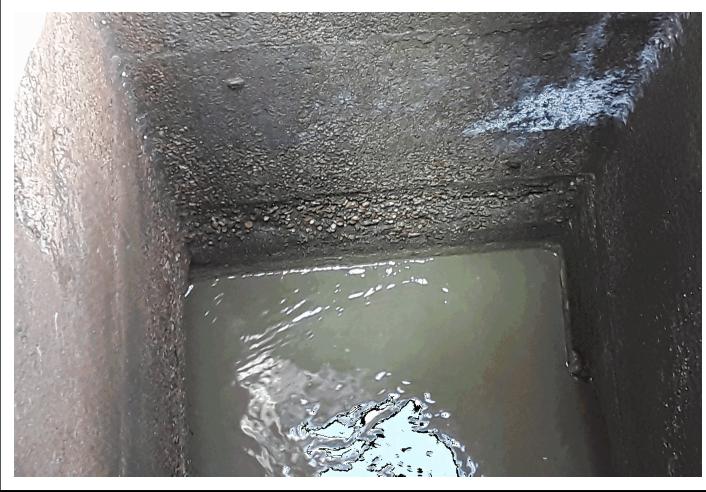
PHOTOS FICHE DE VISITE IVP

Nom du regard	Accessible ?	1ère visite	Etat intérieur	Attribué à	Commentaire de ré-attribution
R45068_2714	Oui	29/04/2021	Moyen	AME	
Etat du tampon :		Commentaire :			
Etat du regard	Priorité				
Pénétration de racine	Fort	<input type="checkbox"/>	<input type="checkbox"/>	<input type="checkbox"/>	
Fissure regard	Moyen	<input type="checkbox"/>	<input type="checkbox"/>	<input type="checkbox"/>	
Infiltration dans ouvrage	Faible	<input type="checkbox"/>	<input type="checkbox"/>	<input type="checkbox"/>	
Branchemet mal raccordé sur ouvrage		<input type="checkbox"/>	<input type="checkbox"/>	<input type="checkbox"/>	
Corrosion H2S		<input type="checkbox"/>	<input type="checkbox"/>	<input checked="" type="checkbox"/>	
Odeur		<input type="checkbox"/>	<input type="checkbox"/>	<input type="checkbox"/>	
Fond d'ouvrage à refaire		<input type="checkbox"/>	<input type="checkbox"/>	<input type="checkbox"/>	
Ouvrage traversé par canalisation		<input type="checkbox"/>	<input type="checkbox"/>	<input type="checkbox"/>
