# Fiche de vie du regard

46 Rue Marceau 45120 Châlette-sur-Loing

### FICHE DE VISITE IVP

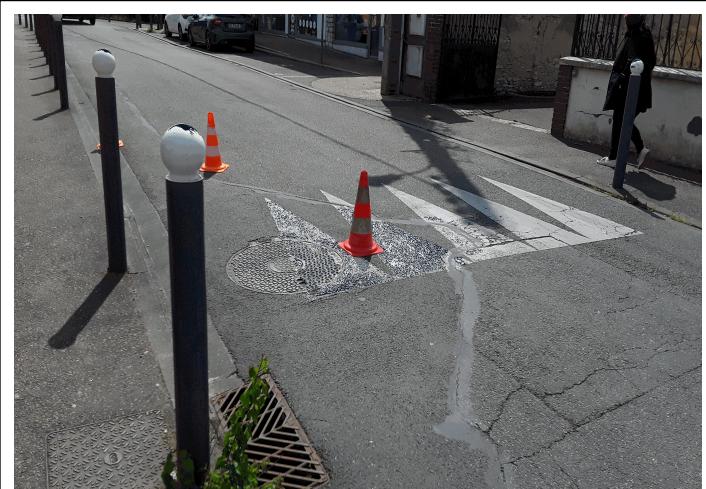
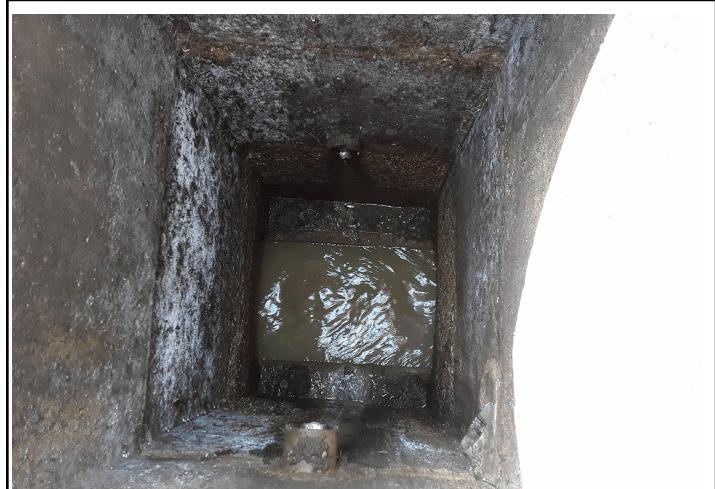
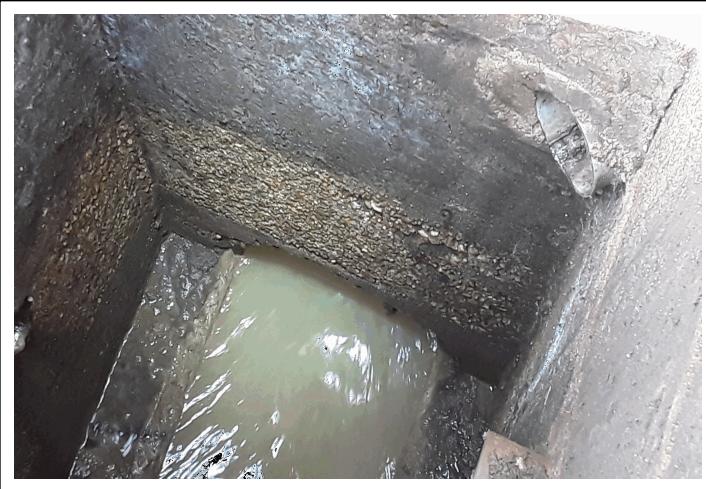
### PHOTOS FICHE DE VISITE IVP

Nom du regard	Accessible ?	1ère visite	Etat intérieur	Attribué à	Commentaire de ré-attribution
R45068_2716	Oui	29/04/2021	Moyen	AME	
Etat du tampon :		Commentaire :			
Etat du regard	Priorité	Fort	Moyen	Faible	
Pénétration de racine		<input type="checkbox"/>	<input type="checkbox"/>	<input type="checkbox"/>	
Fissure regard		<input type="checkbox"/>	<input type="checkbox"/>	<input type="checkbox"/>	
Infiltration dans ouvrage		<input type="checkbox"/>	<input type="checkbox"/>	<input type="checkbox"/>	
Branchemet mal raccordé sur ouvrage		<input type="checkbox"/>	<input type="checkbox"/>	<input type="checkbox"/>	
Corrosion H2S		<input type="checkbox"/>	<input type="checkbox"/>	<input checked="" type="checkbox"/>	
Odeur		<input type="checkbox"/>	<input type="checkbox"/>	<input type="checkbox"/>	
Fond d'ouvrage à refaire		<input type="checkbox"/>	<input type="checkbox"/>	<input type="checkbox"/>	
Ouvrage traversé par canalisation		<input type="checkbox"/>	<input type="checkbox"/>	<input type="checkbox"/>
