Fiche de vie du regard

50 Rue Marceau 45120 Châlette-sur-Loing

FICHE DE VISITE IVP

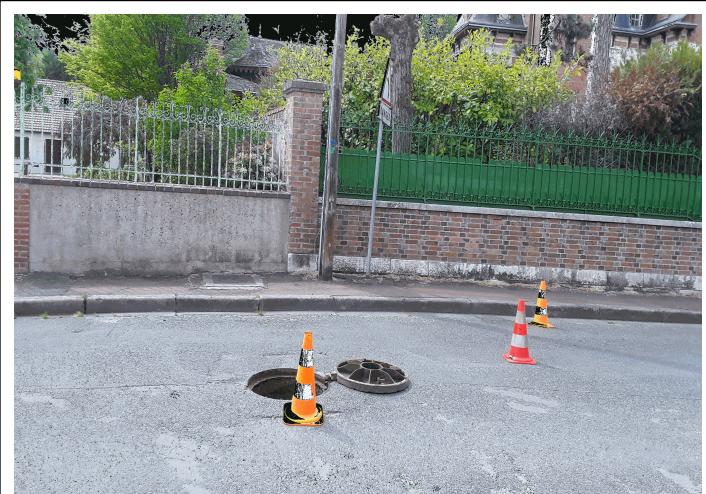
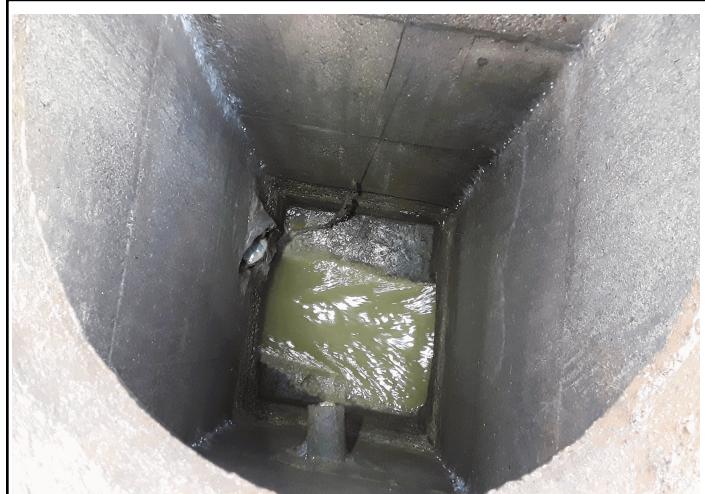
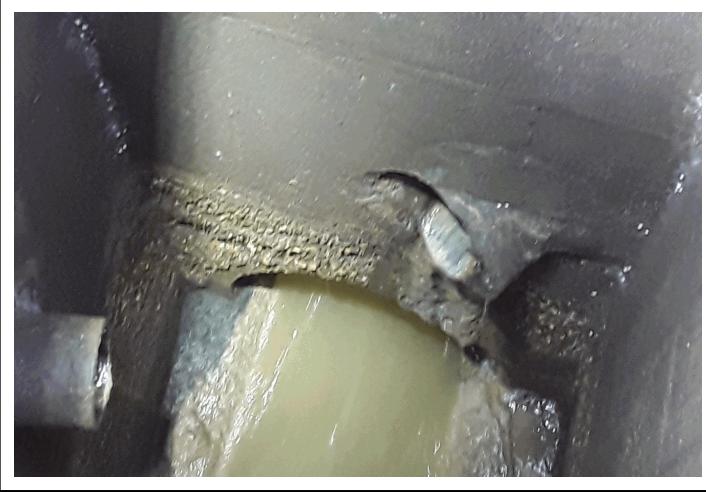
PHOTOS FICHE DE VISITE IVP

Nom du regard	Accessible ?	1ère visite	Etat intérieur	Attribué à	Commentaire de ré-attribution
R45068_2717	Oui	29/04/2021	Moyen	AME	
Etat du tampon :		Commentaire :			
Etat du regard	Priorité				
	Fort	Moyen	Faible		
Pénétration de racine	<input type="checkbox"/>	<input type="checkbox"/>	<input type="checkbox"/>		
Fissure regard	<input type="checkbox"/>	<input type="checkbox"/>	<input type="checkbox"/>		
Infiltration dans ouvrage	<input type="checkbox"/>	<input type="checkbox"/>	<input type="checkbox"/>		
Branchemet mal raccordé sur ouvrage	<input type="checkbox"/>	<input type="checkbox"/>	<input type="checkbox"/>		
Corrosion H2S	<input type="checkbox"/>	<input type="checkbox"/>	<input checked="" type="checkbox"/>		
Odeur	<input type="checkbox"/>	<input type="checkbox"/>	<input type="checkbox"/>		
Fond d'ouvrage à refaire	<input type="checkbox"/>	<input type="checkbox"/>	<input type="checkbox"/>		
Ouvrage traversé par canalisation	<input type="checkbox"/>	<input type="checkbox"/>	<input type="checkbox"/>
