Fiche de vie du regard

21 Rue Marceau 45120 Châlette-sur-Loing

FICHE DE VISITE IVP

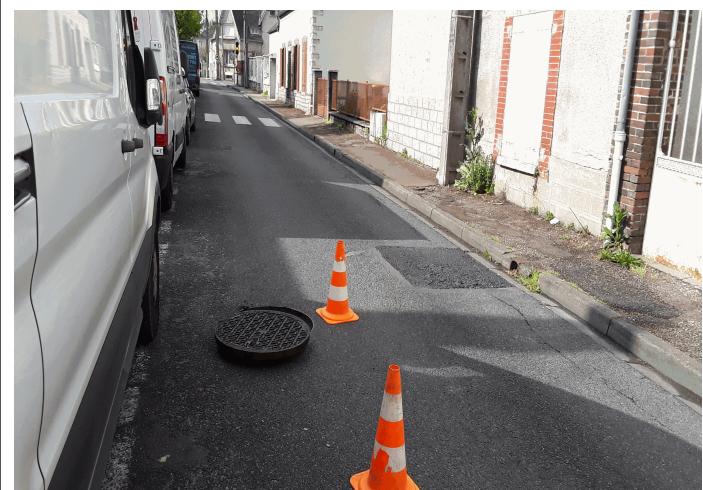
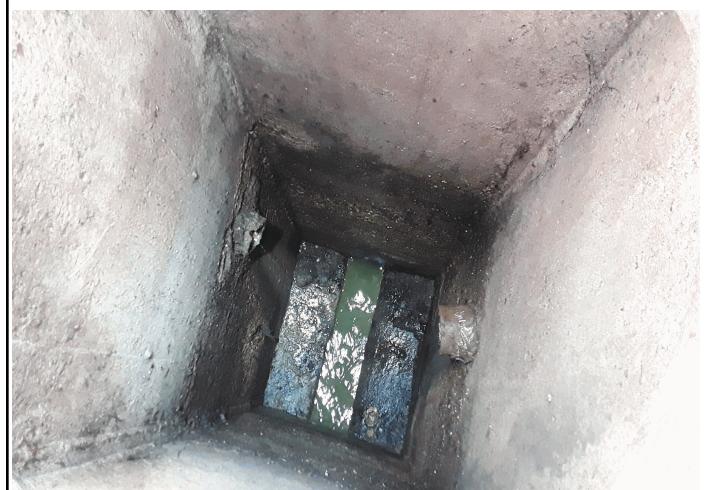
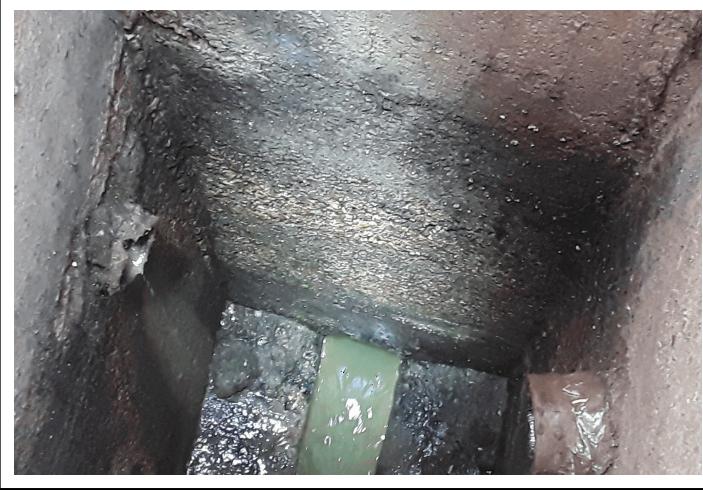
PHOTOS FICHE DE VISITE IVP

Nom du regard	Accessible ?	1ère visite	Etat intérieur	Attribué à	Commentaire de ré-attribution
R45068_2732	Oui	29/04/2021	Moyen	AME	
Etat du tampon :		Tampon ou grille qui claque			
		Commentaire :			
Etat du regard	Priorité				
Pénétration de racine	Fort	<input type="checkbox"/>	<input type="checkbox"/>	<input type="checkbox"/>	
Fissure regard	Moyen	<input type="checkbox"/>	<input type="checkbox"/>	<input type="checkbox"/>	
Infiltration dans ouvrage	Faible	<input type="checkbox"/>	<input type="checkbox"/>	<input type="checkbox"/>	
Branchement mal raccordé sur ouvrage		<input type="checkbox"/>	<input type="checkbox"/>	<input type="checkbox"/>	
Corrosion H2S		<input type="checkbox"/>	<input type="checkbox"/>	<input checked="" type="checkbox"/>	
Odeur		<input type="checkbox"/>	<input type="checkbox"/>	<input type="checkbox"/>	
Fond d'ouvrage à refaire		<input type="checkbox"/>	<input type="checkbox"/>	<input type="checkbox"/>
