Fiche de vie du regard

53 Rue Marceau 45120 Châlette-sur-Loing

FICHE DE VISITE IVP

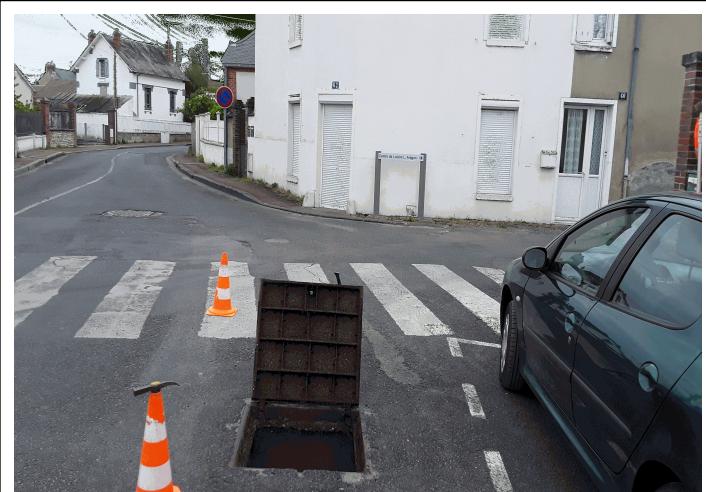
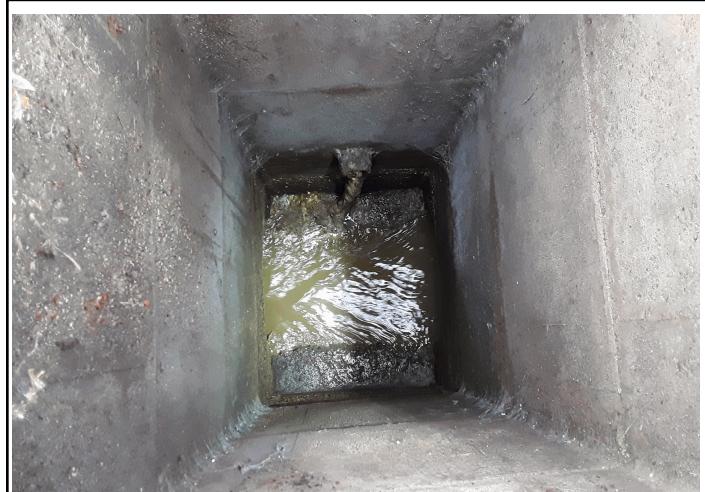
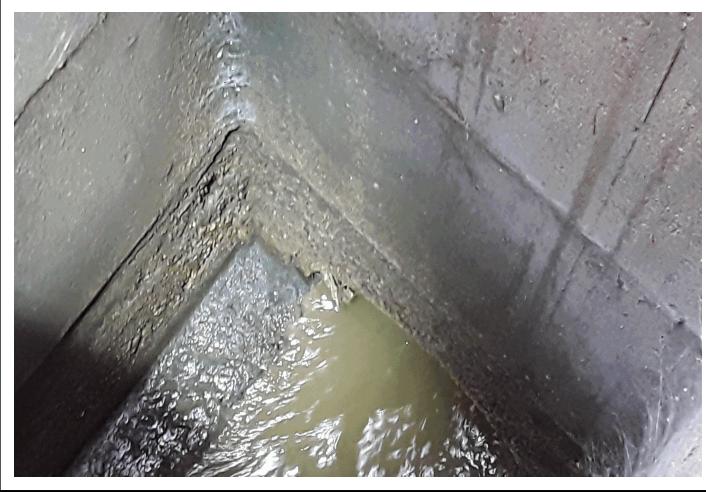
PHOTOS FICHE DE VISITE IVP

Nom du regard	Accessible ?	1ère visite	Etat intérieur	Attribué à	Commentaire de ré-attribution
R45068_2736	Oui	04/05/2021	Moyen	AME	
Etat du tampon :		Commentaire :			
Etat du regard	Priorité				
Pénétration de racine	Fort	<input type="checkbox"/>	Moyen	<input type="checkbox"/>	Faible <input type="checkbox"/>
Fissure regard	<input type="checkbox"/>	<input type="checkbox"/>	<input type="checkbox"/>		
Infiltration dans ouvrage	<input type="checkbox"/>	<input type="checkbox"/>	<input type="checkbox"/>		
Branchemet mal raccordé sur ouvrage	<input type="checkbox"/>	<input type="checkbox"/>	<input type="checkbox"/>		
Corrosion H2S	<input type="checkbox"/>	<input checked="" type="checkbox"/>	<input type="checkbox"/>		
Odeur	<input type="checkbox"/>	<input checked="" type="checkbox"/>	<input type="checkbox"/>		
Fond d'ouvrage à refaire	<input type="checkbox"/>	<input type="checkbox"/>	<input type="checkbox"/>
