# Fiche de vie du regard

6 Rue de la Fontaine 45120 Châlette-sur-Loing

### FICHE DE VISITE IVP

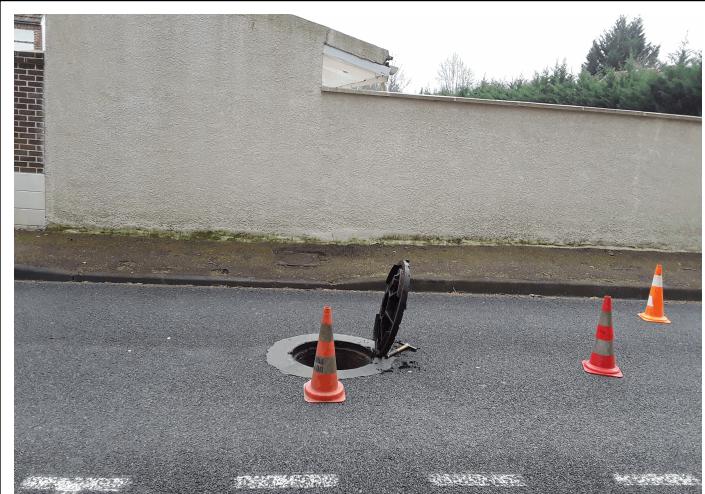
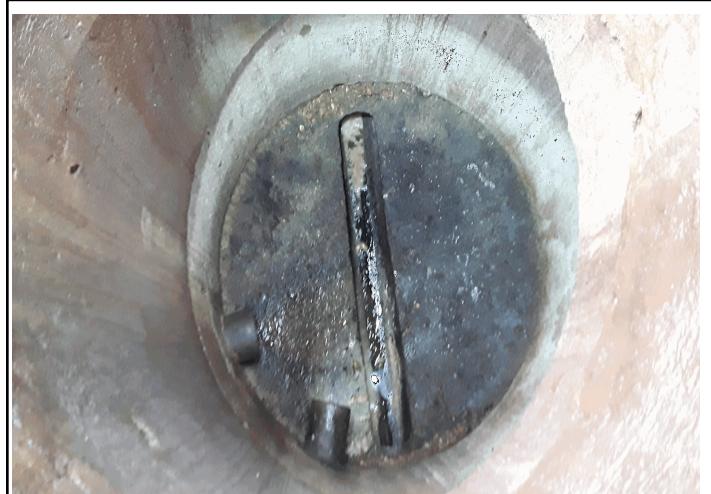
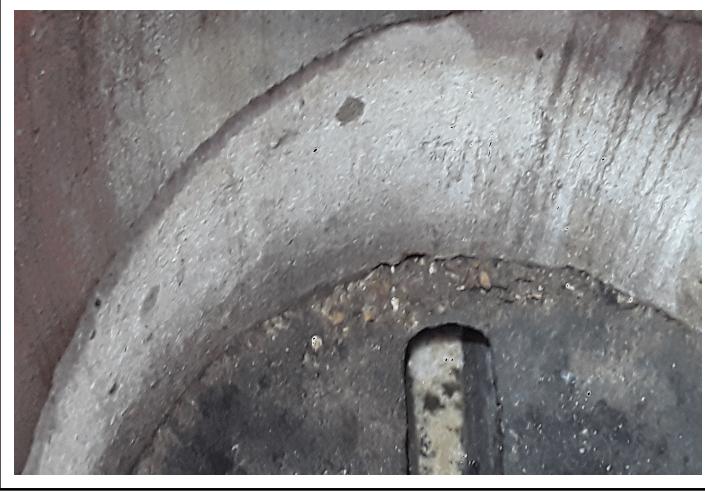
### PHOTOS FICHE DE VISITE IVP

Nom du regard	Accessible ?	1ère visite	Etat intérieur	Attribué à	Commentaire de ré-attribution
R45068_2741	Oui	18/03/2021	Moyen	Suez	
Etat du tampon :		Commentaire :			
Etat du regard	Priorité				
	Fort	Moyen	Faible		
Pénétration de racine	<input type="checkbox"/>	<input type="checkbox"/>	<input type="checkbox"/>		
Fissure regard	<input type="checkbox"/>	<input type="checkbox"/>	<input type="checkbox"/>		
Infiltration dans ouvrage	<input type="checkbox"/>	<input type="checkbox"/>	<input checked="" type="checkbox"/>		
Branchemet mal raccordé sur ouvrage	<input type="checkbox"/>	<input type="checkbox"/>	<input type="checkbox"/>		
Corrosion H2S	<input type="checkbox"/>	<input type="checkbox"/>	<input type="checkbox"/>		
Odeur	<input type="checkbox"/>	<input type="checkbox"/>	<input type="checkbox"/>		
Fond d'ouvrage à refaire	<input type="checkbox"/>	<input type="checkbox"/>	<input checked="" type="checkbox"/>

Ouvrage traversé par canalisation	<input type="checkbox"/>	<input type="checkbox"/>	<input type="checkbox"/>		
Cloison insuffisante dans le regard mixte	<input type="checkbox"/>	<input type="checkbox"/>	<input type="checkbox"/>		
Autre anomalie ouvrage	<input type="checkbox"/>	<input type="checkbox"/>	<input type="checkbox"/>
