Fiche de vie du regard

33 Rue Pierre Semard 45120 Châlette-sur-Loing

FICHE DE VISITE IVP

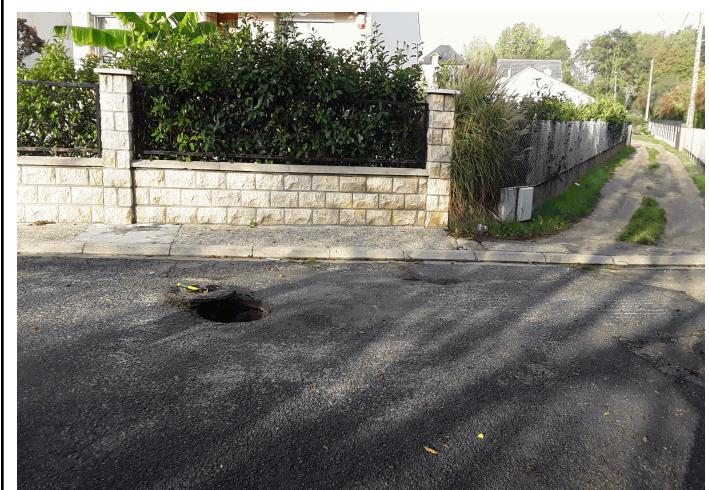
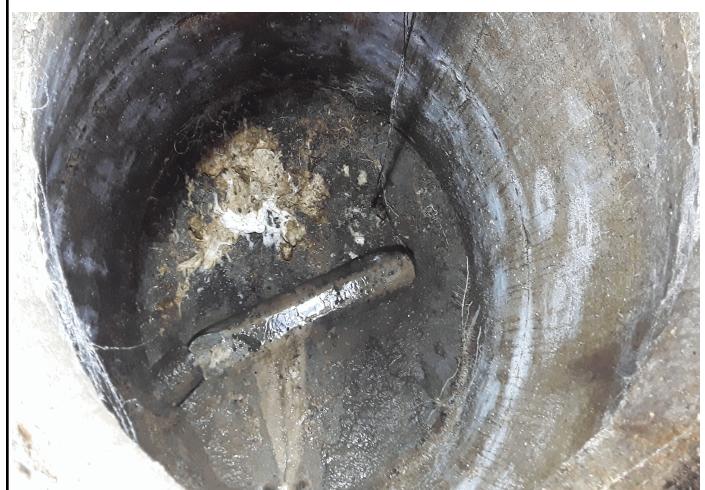
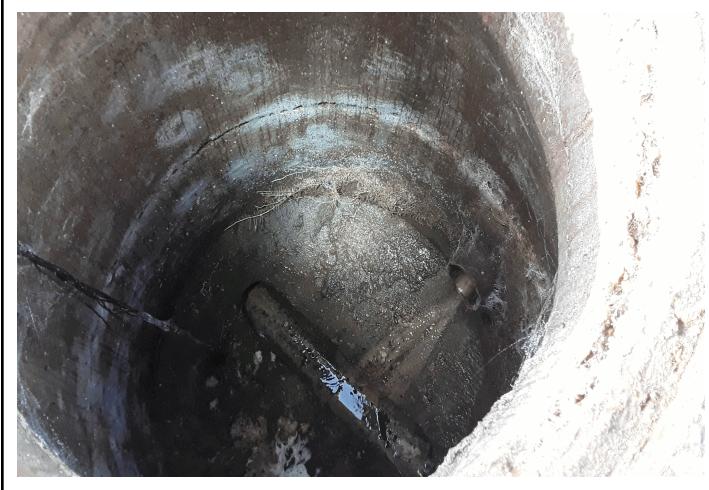
PHOTOS FICHE DE VISITE IVP

R45068_2781	Oui	15/10/2020	Moyen	Suez
-------------	-----	------------	-------	------

Etat du regard	Priorité
Pénétration de racine	<input type="checkbox"/> <input type="checkbox"/> <input checked="" type="checkbox"/>
Fissure regard	<input type="checkbox"/> <input type="checkbox"/> <input type="checkbox"/>
Infiltration dans ouvrage	<input type="checkbox"/> <input type="checkbox"/> <input type="checkbox"/>
Branchemet mal raccordé sur ouvrage	<input type="checkbox"/> <input type="checkbox"/> <input type="checkbox"/>
Corrosion H2S	<input type="checkbox"/> <input type="checkbox"/> <input type="checkbox"/>
Odeur	<input type="checkbox"/> <input type="checkbox"/> <input checked="" type="checkbox"/>
Fond d'ouvrage à refaire	<input type="checkbox"/> <input type="checkbox"/> <input type="checkbox"/>
Ouvrage traversé par canalisation	<input type="checkbox"/> <input type="checkbox"/> <input type="checkbox"/>
Cloison insuffisante dans le regard mixte	<input type="checkbox"/> <input type="checkbox"/> <input type="checkbox"/>
