Fiche de vie du regard

1 Rue Pierre Semard 45120 Châlette-sur-Loing

FICHE DE VISITE IVP

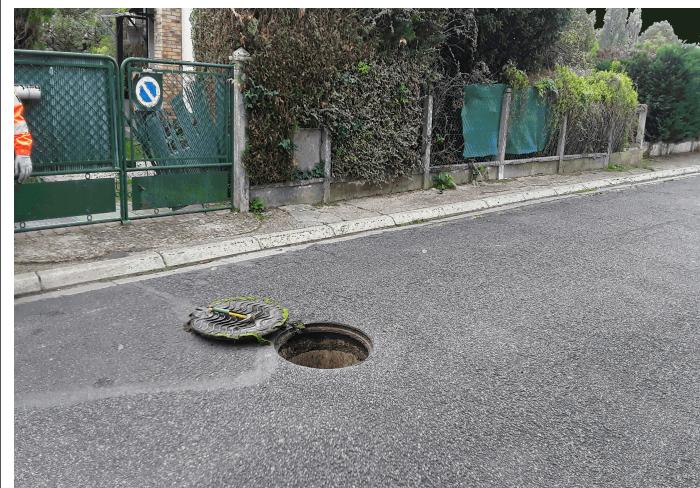
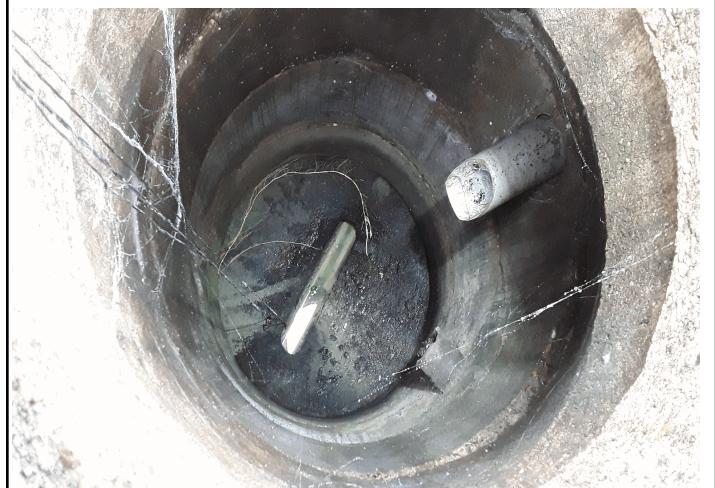
Nom du regard	Accessible ?	1ère visite	Etat intérieur	Attribué à	Commentaire de ré-attribution
R45068_2804	Oui	15/10/2020	Moyen	Suez	
Etat du tampon :			Commentaire :		
Etat du regard	Priorité				
	Fort	Moyen	Faible		
Pénétration de racine	<input type="checkbox"/>	<input type="checkbox"/>	<input checked="" type="checkbox"/>		
Fissure regard	<input type="checkbox"/>	<input type="checkbox"/>	<input type="checkbox"/>		
Infiltration dans ouvrage	<input type="checkbox"/>	<input type="checkbox"/>	<input type="checkbox"/>		
Branchemet mal raccordé sur ouvrage	<input type="checkbox"/>	<input type="checkbox"/>	<input type="checkbox"/>		
Corrosion H2S	<input type="checkbox"/>	<input type="checkbox"/>	<input type="checkbox"/>		
Odeur	<input type="checkbox"/>	<input type="checkbox"/>	<input type="checkbox"/>		
Fond d'ouvrage à refaire	<input type="checkbox"/>	<input type="checkbox"/>	<input type="checkbox"/>		
Ouvrage traversé par canalisation	<input type="checkbox"/>	<input type="checkbox"/>	<input type="checkbox"/>
