Fiche de vie du regard

12 Rue Pierre Brossolette 45120 Châlette-sur-Loing

FICHE DE VISITE IVP

R45068_2872	Oui	30/03/2021	Moyen	Suez	
-------------	-----	------------	-------	------	--

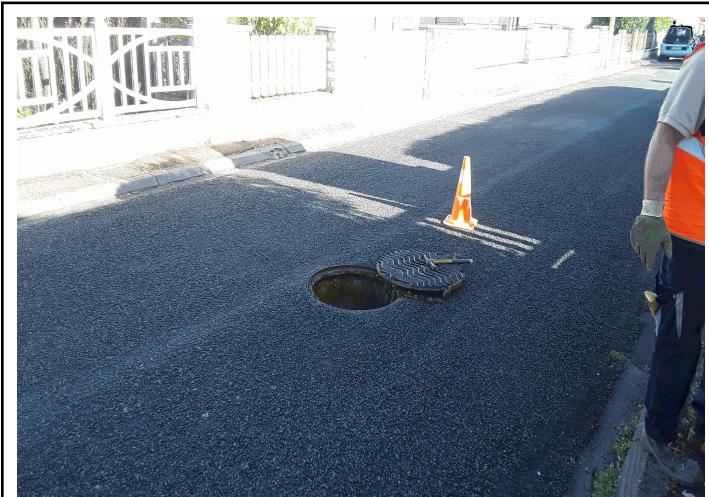
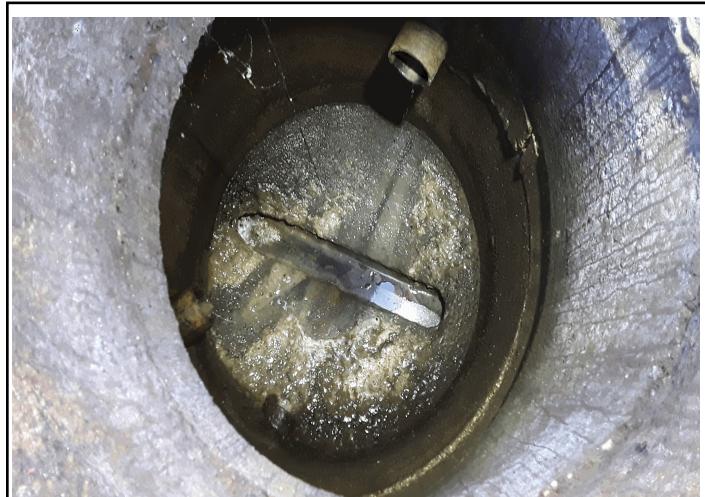
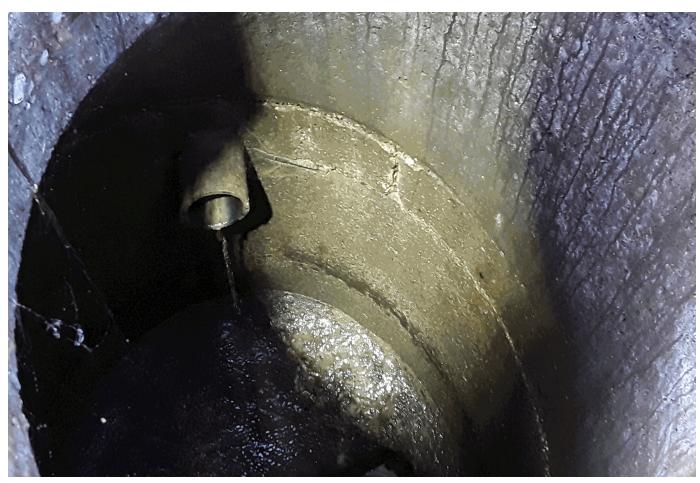
Etat du regard	Priorité
Pénétration de racine	<input type="checkbox"/> <input type="checkbox"/> <input type="checkbox"/>
Fissure regard	<input type="checkbox"/> <input type="checkbox"/> <input checked="" type="checkbox"/>
Infiltration dans ouvrage	<input type="checkbox"/> <input type="checkbox"/> <input type="checkbox"/>
Branchemet mal raccordé sur ouvrage	<input type="checkbox"/> <input type="checkbox"/> <input type="checkbox"/>
Corrosion H2S	<input type="checkbox"/> <input type="checkbox"/> <input type="checkbox"/>
Odeur	<input type="checkbox"/> <input type="checkbox"/> <input type="checkbox"/>
Fond d'ouvrage à refaire	<input type="checkbox"/> <input type="checkbox"/> <input type="checkbox"/>
Ouvrage traversé par canalisation	<input type="checkbox"/> <input type="checkbox"/> <input type="checkbox"/>
Cloison insuffisante dans le regard mixte	<input type="checkbox"/> <input type="checkbox"/> <input type="checkbox"/>
