Fiche de vie du regard

14 Rue Pierre Brossolette 45120 Châlette-sur-Loing

FICHE DE VISITE IVP

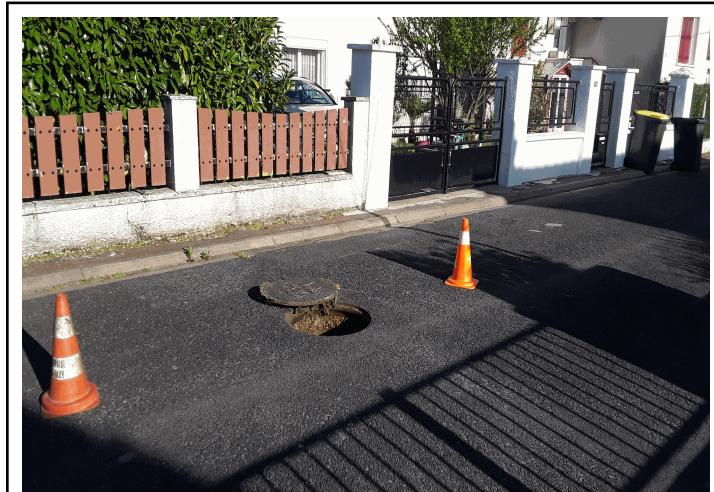
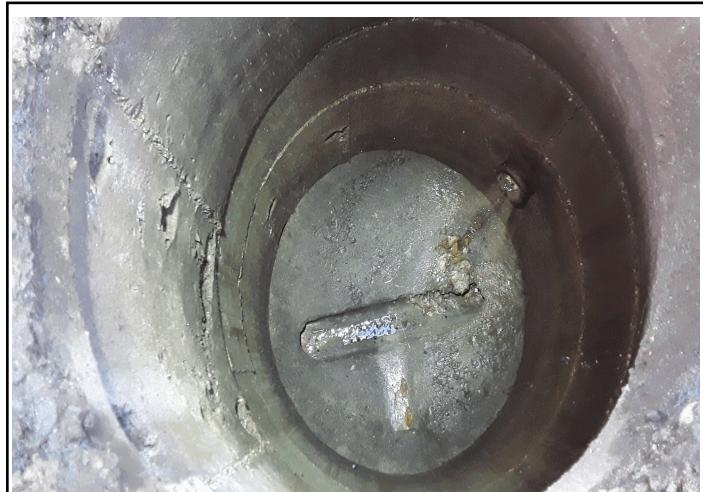
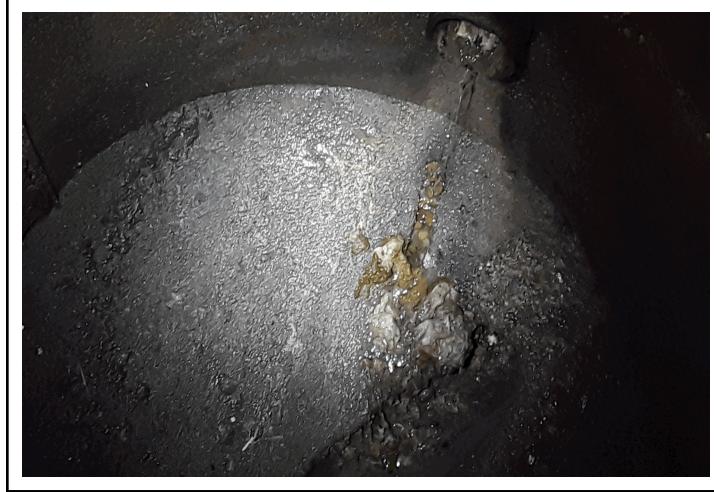
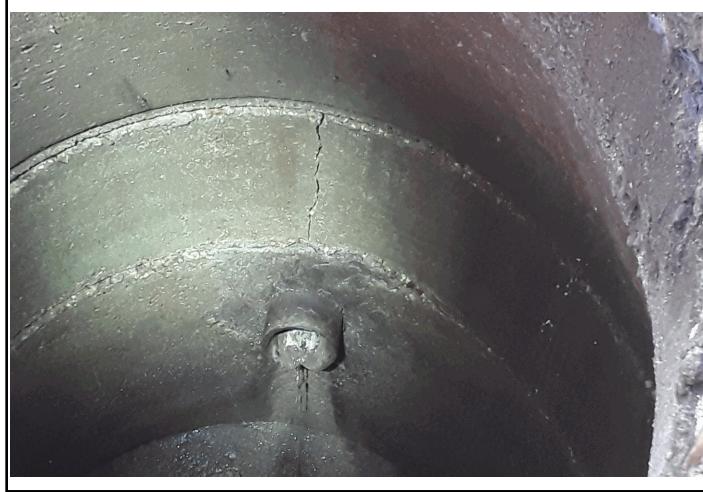
PHOTOS FICHE DE VISITE IVP

Nom du regard	Accessible ?	1ère visite	Etat intérieur	Attribué à	Commentaire de ré-attribution
R45068_2883	Oui	30/03/2021	Moyen	Suez	
Etat du tampon :		Commentaire :			
Etat du regard	Priorité	Fort	Moyen	Faible	
Pénétration de racine		<input type="checkbox"/>	<input type="checkbox"/>	<input type="checkbox"/>	
Fissure regard		<input type="checkbox"/>	<input type="checkbox"/>	<input checked="" type="checkbox"/>	
Infiltration dans ouvrage		<input type="checkbox"/>	<input type="checkbox"/>	<input type="checkbox"/>	
Branchemet mal raccordé sur ouvrage		<input type="checkbox"/>	<input type="checkbox"/>	<input type="checkbox"/>	
Corrosion H2S		<input type="checkbox"/>	<input type="checkbox"/>	<input type="checkbox"/>	
Odeur		<input type="checkbox"/>	<input type="checkbox"/>	<input type="checkbox"/>	
Fond d'ouvrage à refaire		<input type="checkbox"/>	<input type="checkbox"/>	<input checked="" type="checkbox"/>

Ouvrage traversé par canalisation		<input type="checkbox"/>	<input type="checkbox"/>	<input type="checkbox"/>	
Cloison insuffisante dans le regard mixte		<input type="checkbox"/>	<input type="checkbox"/>	<input type="checkbox"/>	
Autre anomalie ouvrage		<input type="checkbox"/>	<input type="checkbox"/>	<input type="checkbox"/>
