# Fiche de vie du regard

26 Rue Henri Barbusse 45120 Châlette-sur-Loing

### FICHE DE VISITE IVP

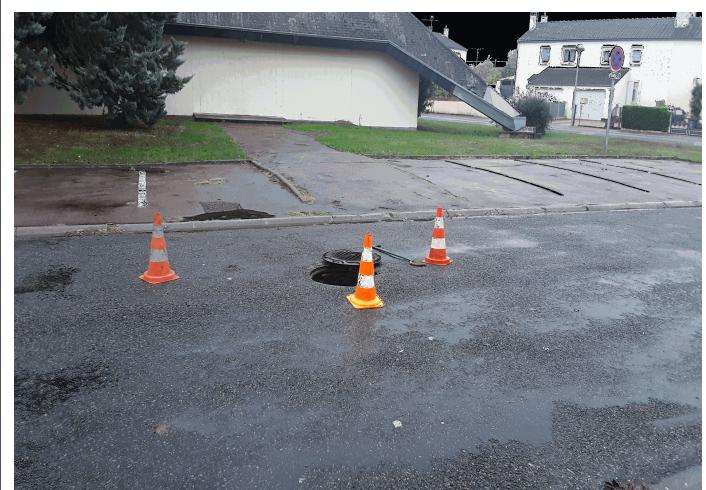
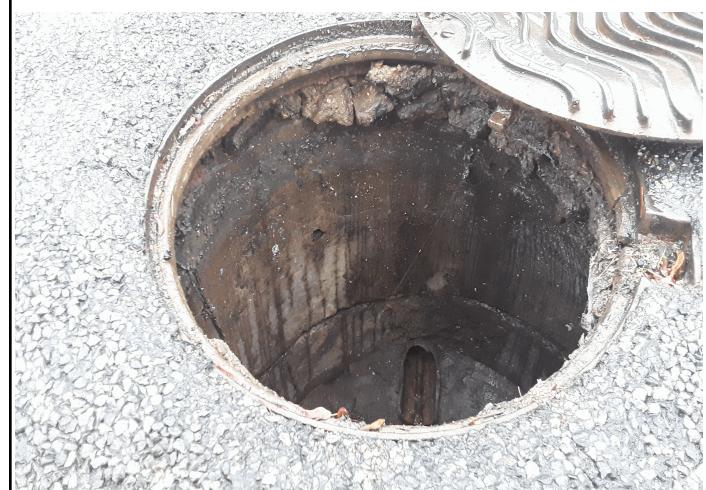
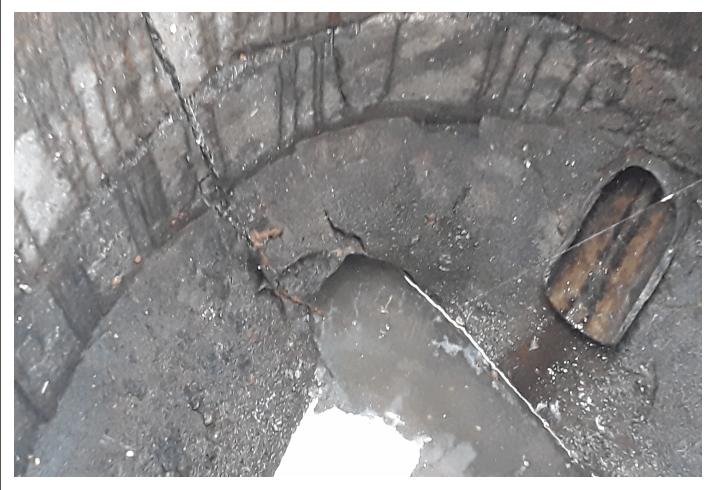
Nom du regard	Accessible ?	1ère visite	Etat intérieur	Attribué à	Commentaire de ré-attribution
R45068_2896	Oui	02/10/2020	Moyen	Suez	
Etat du tampon :		Commentaire :			
Etat du regard	Priorité				
Pénétration de racine	Fort	<input type="checkbox"/>	<input type="checkbox"/>	<input type="checkbox"/>	
Fissure regard	Moyen	<input type="checkbox"/>	<input type="checkbox"/>	<input checked="" type="checkbox"/>	
Infiltration dans ouvrage	Faible	<input type="checkbox"/>	<input type="checkbox"/>	<input type="checkbox"/>	
Branchemet mal raccordé sur ouvrage		<input type="checkbox"/>	<input type="checkbox"/>	<input type="checkbox"/>	
Corrosion H2S		<input type="checkbox"/>	<input type="checkbox"/>	<input type="checkbox"/>	
Odeur		<input type="checkbox"/>	<input type="checkbox"/>	<input type="checkbox"/>	
Fond d'ouvrage à refaire		<input type="checkbox"/>	<input type="checkbox"/>	<input checked="" type="checkbox"/>

Ouvrage traversé par canalisation		<input type="checkbox"/>	<input type="checkbox"/>	<input type="checkbox"/>	
Cloison insuffisante dans le regard mixte		<input type="checkbox"/>	<input type="checkbox"/>	<input type="checkbox"/>	
Autre anomalie ouvrage		<input type="checkbox"/>	<input type="checkbox"/>	<input type="checkbox"/>
