Fiche de vie du regard

4 Rue Camille Desmoulins 45120 Châlette-sur-Loing

FICHE DE VISITE IVP

R45068_2960	Oui	30/03/2021	Moyen	Suez	
-------------	-----	------------	-------	------	--

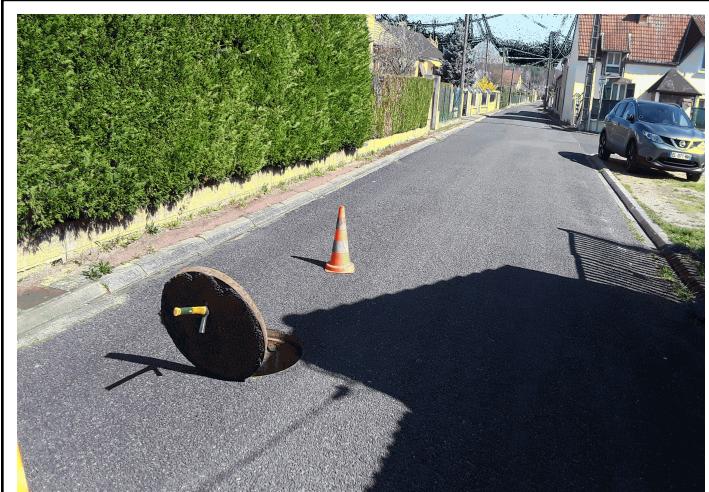
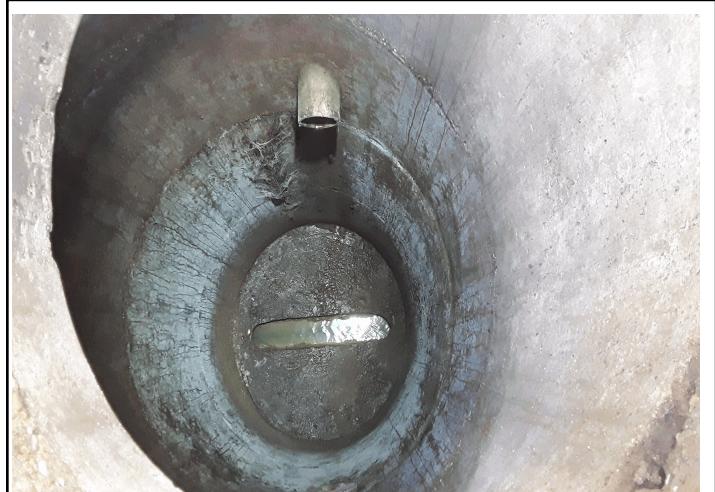
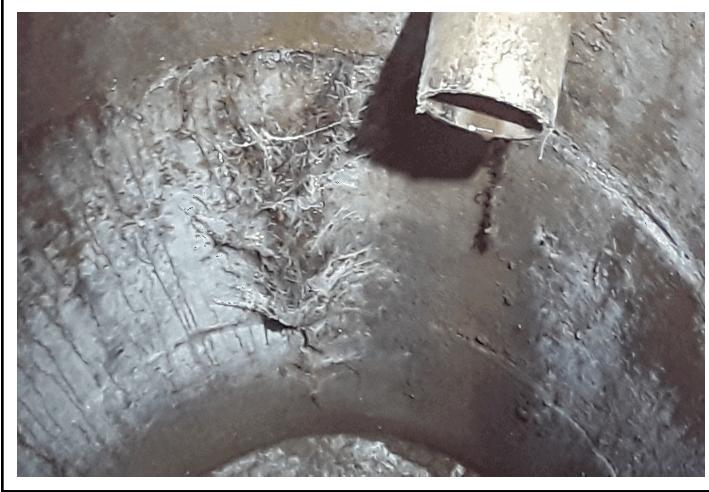
PHOTOS FICHE DE VISITE IVP

Etat du regard	Priorité
Pénétration de racine	<input type="checkbox"/> <input type="checkbox"/> <input checked="" type="checkbox"/>
Fissure regard	<input type="checkbox"/> <input type="checkbox"/> <input type="checkbox"/>
Infiltration dans ouvrage	<input type="checkbox"/> <input type="checkbox"/> <input type="checkbox"/>
Branchemet mal raccordé sur ouvrage	<input type="checkbox"/> <input type="checkbox"/> <input type="checkbox"/>
Corrosion H2S	<input type="checkbox"/> <input type="checkbox"/> <input type="checkbox"/>
Odeur	<input type="checkbox"/> <input type="checkbox"/> <input type="checkbox"/>
Fond d'ouvrage à refaire	<input type="checkbox"/> <input type="checkbox"/> <input type="checkbox"/>
Ouvrage traversé par canalisation	<input type="checkbox"/> <input type="checkbox"/> <input type="checkbox"/>
Cloison insuffisante dans le regard mixte	<input type="checkbox"/> <input type="checkbox"/> <input type="checkbox"/>
