Adresse du regard

37 a Rue Emile Combes 45120 Châlette-sur-Loing

PHOTOS FICHE DE VISITE IVP

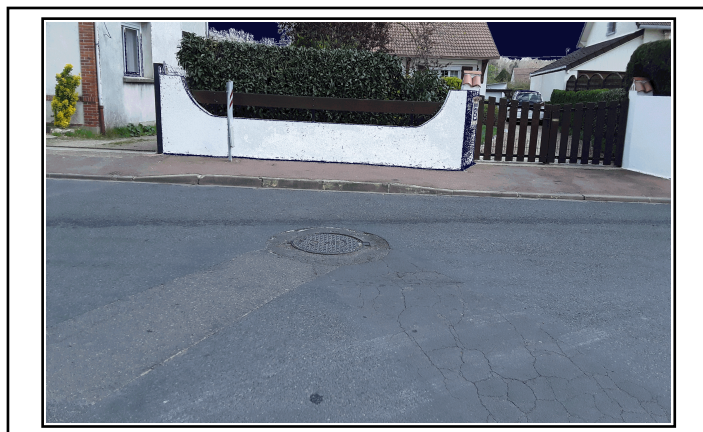
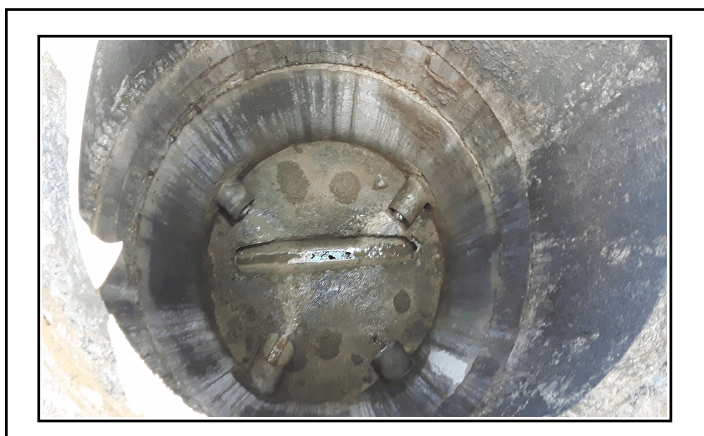
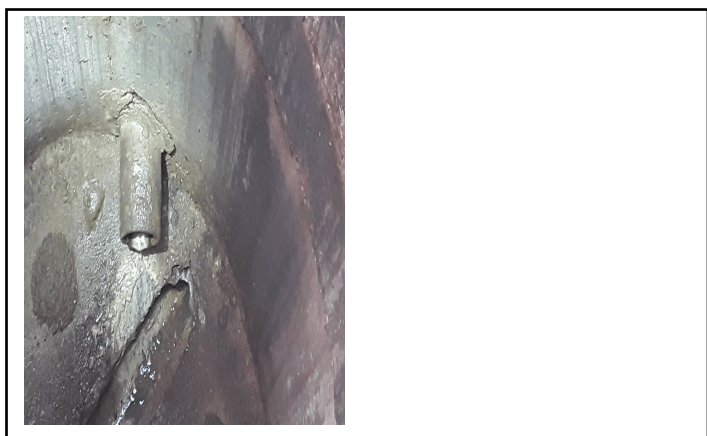
Nom du regard	Accessible ?	1ère visite	Etat intérieur	Attribué à	Commentaire de ré-attribution
R45068_2992	Oui	13/04/2021	Moyen	Suez
