Fiche de vie du regard

47 Rue Lazare Carnot 45120 Châlette-sur-Loing

FICHE DE VISITE IVP

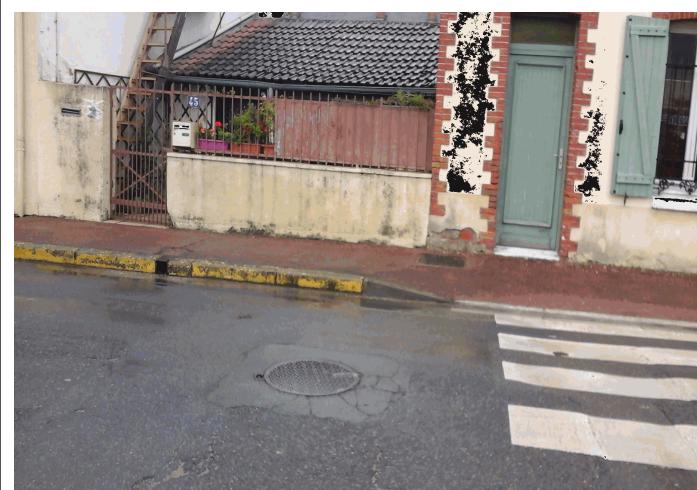
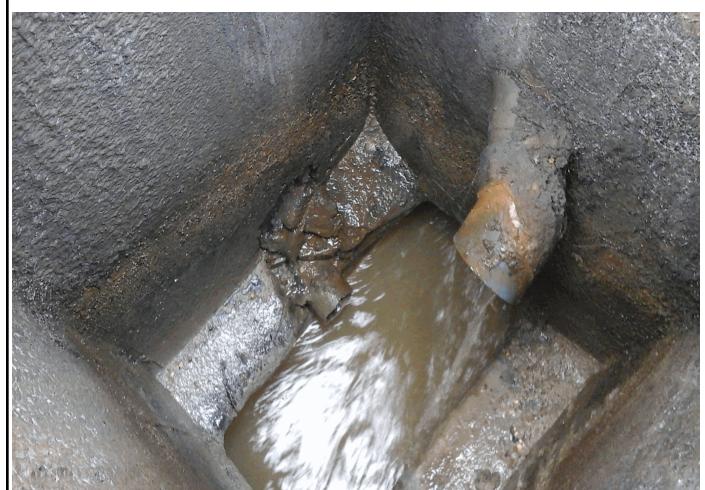
Nom du regard	Accessible ?	1ère visite	Etat intérieur	Attribué à	Commentaire de ré-attribution
R45068_3020	Oui	12/02/2020	Mauvais	Suez	
Etat du tampon :			Commentaire :		
Etat du regard		Priorité			
		Fort	Moyen	Faible	
Pénétration de racine		<input type="checkbox"/>	<input type="checkbox"/>	<input type="checkbox"/>	
Fissure regard		<input type="checkbox"/>	<input type="checkbox"/>	<input type="checkbox"/>	
Infiltration dans ouvrage		<input type="checkbox"/>	<input type="checkbox"/>	<input type="checkbox"/>	
Branchemet mal raccordé sur ouvrage		<input type="checkbox"/>	<input checked="" type="checkbox"/>	<input type="checkbox"/>	
Corrosion H2S		<input type="checkbox"/>	<input type="checkbox"/>	<input type="checkbox"/>	
Odeur		<input type="checkbox"/>	<input type="checkbox"/>	<input checked="" type="checkbox"/>	
Fond d'ouvrage à refaire		<input type="checkbox"/>	<input type="checkbox"/>	<input type="checkbox"/>

TRAVAUX EFFECTUÉS

07/02/2023

Bon état
