Fiche de vie du regard

92 Rue de la Fontaine 45120 Châlette-sur-Loing

FICHE DE VISITE IVP

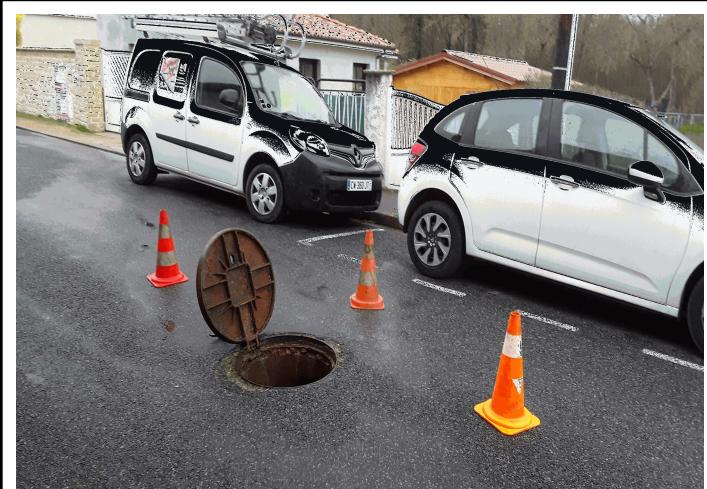
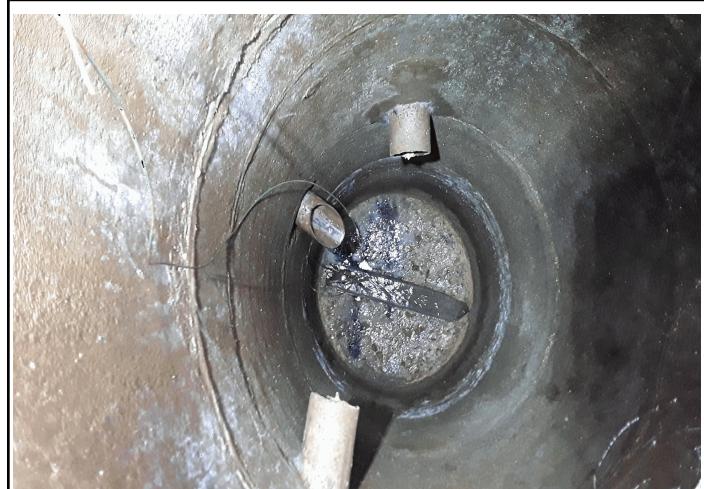
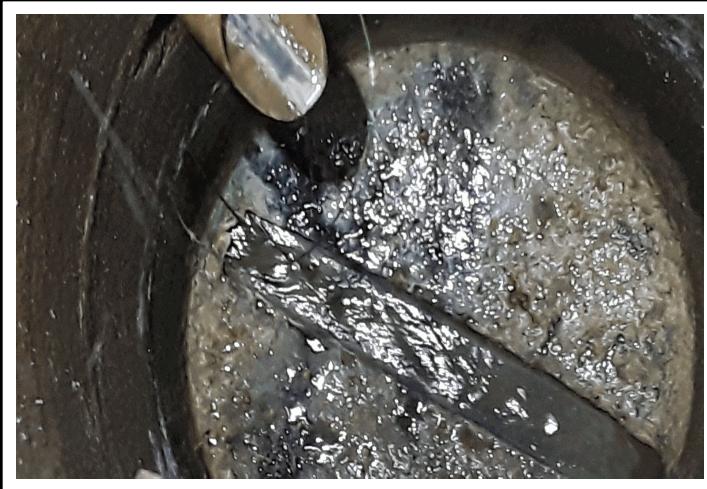
PHOTOS FICHE DE VISITE IVP

Nom du regard	Accessible ?	1ère visite	Etat intérieur	Attribué à	Commentaire de ré-attribution
R45068_3047	Oui	17/03/2021	Moyen	Suez
