## Adresse du regard

16 bis Rue Voltaire 45120 Châlette-sur-Loing

Nom du regard	Accessible ?	1ère visite	Etat intérieur	Attribué à	Commentaire de ré-attribution
R45068_3051	Oui	07/04/2021	Moyen	Suez

### PHOTOS FICHE DE VISITE IVP

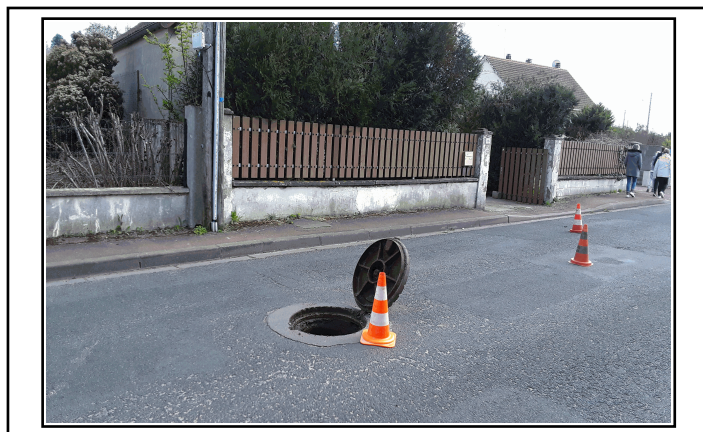
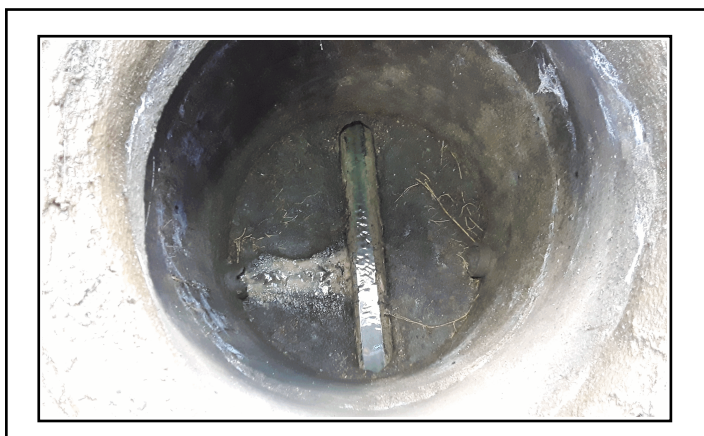
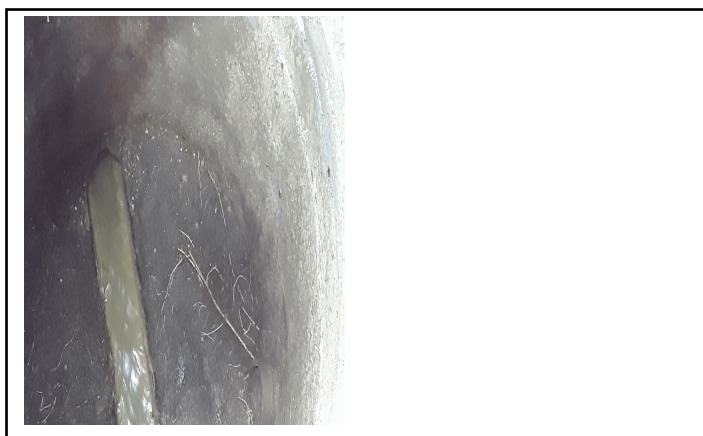
Etat du regard	Priorité		
	Fort	Moyen	Faible
Pénétration de racine	<input type="checkbox"/>	<input type="checkbox"/>	<input checked="" type="checkbox"/>
Fissure regard	<input type="checkbox"/>	<input type="checkbox"/>	<input type="checkbox"/>
Infiltration dans ouvrage	<input type="checkbox"/>	<input type="checkbox"/>	<input type="checkbox"/>
Branchement mal raccordé sur ouvrage	<input type="checkbox"/>	<input type="checkbox"/>	<input type="checkbox"/>
Corrosion H2S	<input type="checkbox"/>	<input type="checkbox"/>	<input checked="" type="checkbox"/>
Odeur	<input type="checkbox"/>	<input type="checkbox"/>	<input type="checkbox"/>
Fond d'ouvrage à refaire	<input type="checkbox"/>	<input type="checkbox"/>	<input type="checkbox"/>
Ouvrage traversé par canalisation	<input type="checkbox"/>	<input type="checkbox"/>	<input type="checkbox"/>
Cloison insuffisante dans le regard mixte	<input type="checkbox"/>	<input type="checkbox"/>	<input type="checkbox"/>
