# Fiche de vie du regard

7 Rue Voltaire 45120 Châlette-sur-Loing

### FICHE DE VISITE IVP

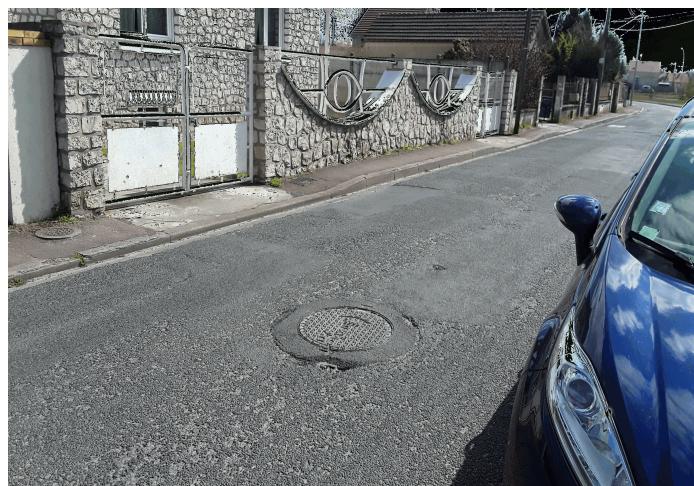
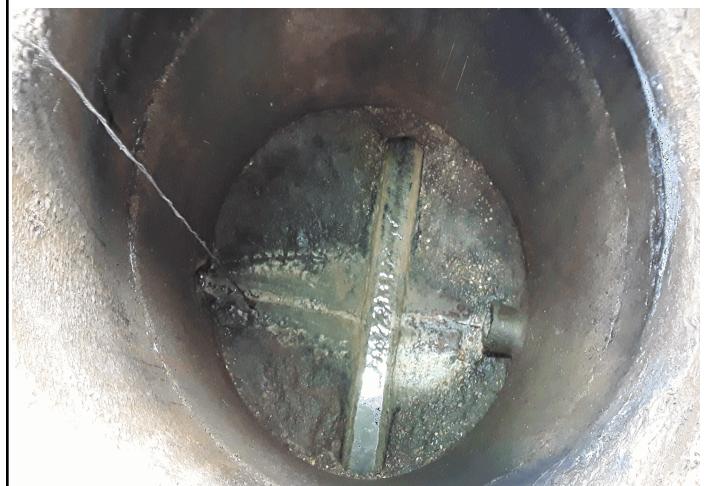
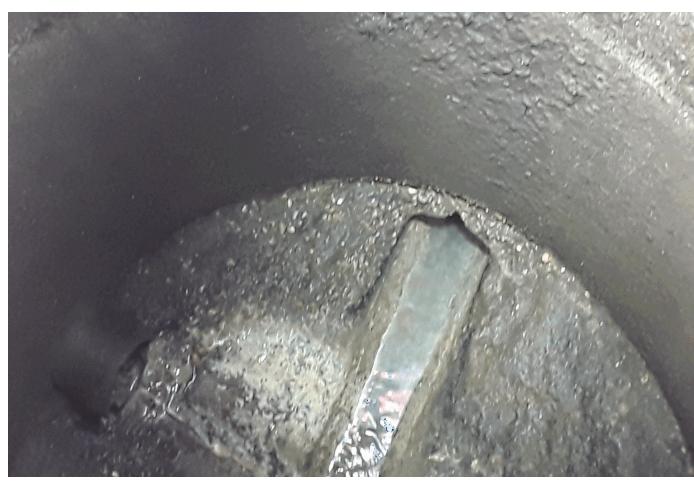
Nom du regard	Accessible ?	1ère visite	Etat intérieur	Attribué à	Commentaire de ré-attribution
R45068_3057	Oui	07/04/2021	Moyen	AME	
Etat du tampon :		Commentaire :			
Etat du regard	Priorité				
	Fort	Moyen	Faible		
Pénétration de racine	<input type="checkbox"/>	<input type="checkbox"/>	<input type="checkbox"/>		
Fissure regard	<input type="checkbox"/>	<input type="checkbox"/>	<input type="checkbox"/>		
Infiltration dans ouvrage	<input type="checkbox"/>	<input type="checkbox"/>	<input type="checkbox"/>		
Branchemet mal raccordé sur ouvrage	<input type="checkbox"/>	<input type="checkbox"/>	<input type="checkbox"/>		
Corrosion H2S	<input type="checkbox"/>	<input type="checkbox"/>	<input checked="" type="checkbox"/>		
Odeur	<input type="checkbox"/>	<input type="checkbox"/>	<input type="checkbox"/>		
Fond d'ouvrage à refaire	<input type="checkbox"/>	<input type="checkbox"/>	<input checked="" type="checkbox"/>
