## Adresse du regard

15 Rue Condorcet 45120 Châlette-sur-Loing

Nom du regard	Accessible ?	1ère visite	Etat intérieur	Attribué à	Commentaire de ré-attribution
R45068_3064	Oui	15/04/2021	Moyen	Suez

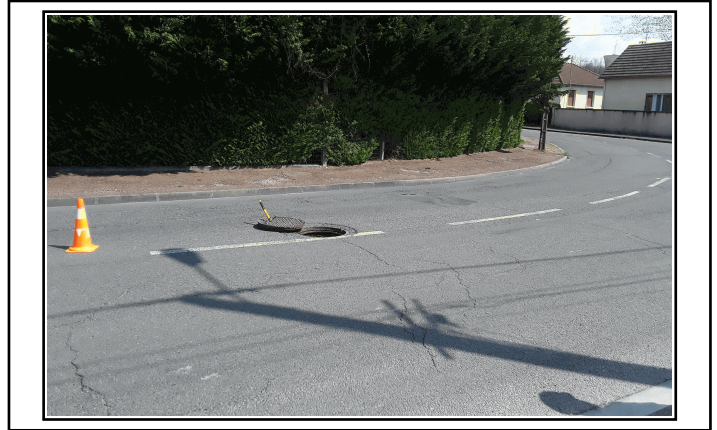
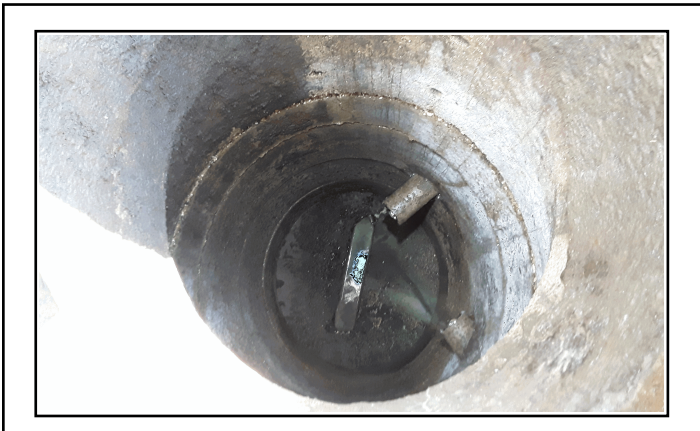
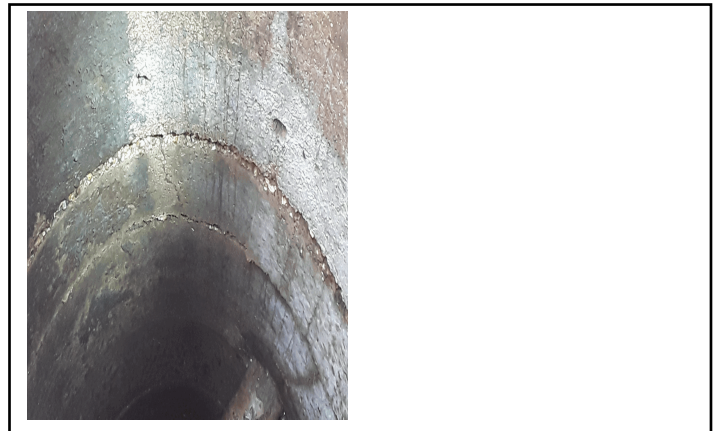
### PHOTOS FICHE DE VISITE IVP

Etat du regard	Priorité		
	Fort	Moyen	Faible
Pénétration de racine	<input type="checkbox"/>	<input type="checkbox"/>	<input type="checkbox"/>
Fissure regard	<input type="checkbox"/>	<input type="checkbox"/>	<input checked="" type="checkbox"/>
Infiltration dans ouvrage	<input type="checkbox"/>	<input type="checkbox"/>	<input type="checkbox"/>
Branchement mal raccordé sur ouvrage	<input type="checkbox"/>	<input type="checkbox"/>	<input type="checkbox"/>
Corrosion H2S	<input type="checkbox"/>	<input type="checkbox"/>	<input type="checkbox"/>
Odeur	<input type="checkbox"/>	<input type="checkbox"/>	<input type="checkbox"/>
Fond d'ouvrage à refaire	<input type="checkbox"/>	<input type="checkbox"/>	<input type="checkbox"/>
Ouvrage traversé par canalisation	<input type="checkbox"/>	<input type="checkbox"/>	<input type="checkbox"/>
Cloison insuffisante dans le regard mixte	<input type="checkbox"/>	<input type="checkbox"/>	<input type="checkbox"/>
