# Fiche de vie du regard

50 Rue Voltaire 45120 Châlette-sur-Loing

### FICHE DE VISITE IVP

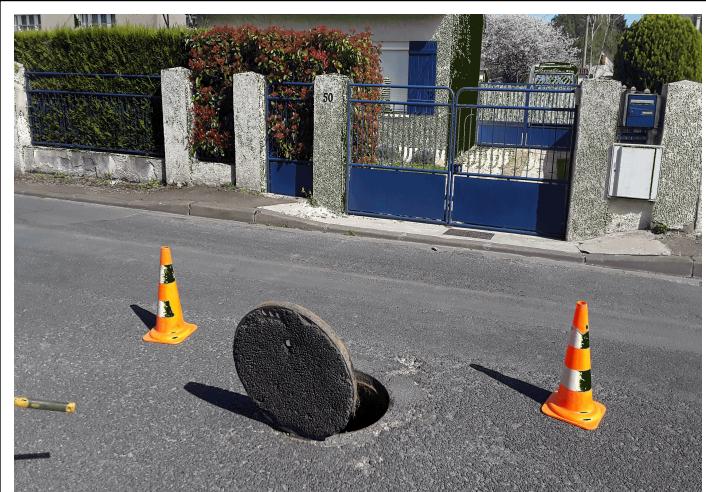
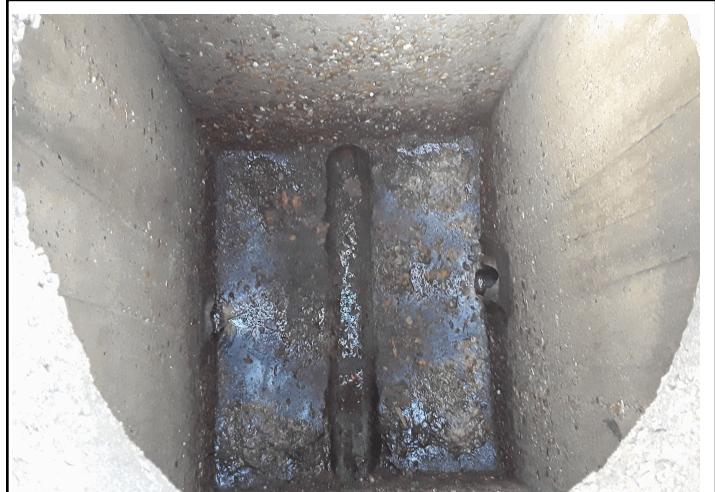
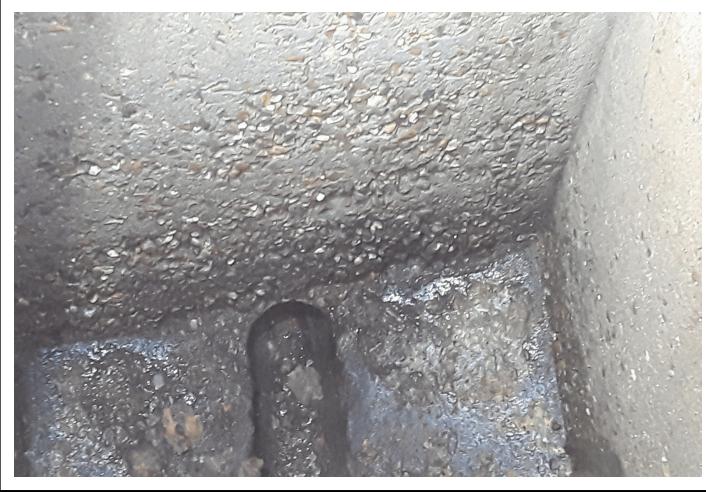
### PHOTOS FICHE DE VISITE IVP

Nom du regard	Accessible ?	1ère visite	Etat intérieur	Attribué à	Commentaire de ré-attribution
R45068_3086	Oui	31/03/2021	Moyen	AME	
Etat du tampon :		Commentaire :			
Etat du regard	Priorité				
Pénétration de racine	Fort	<input type="checkbox"/>	Moyen	<input type="checkbox"/>	Faible <input type="checkbox"/>
Fissure regard	Fort	<input type="checkbox"/>	Moyen	<input type="checkbox"/>	Faible <input type="checkbox"/>
Infiltration dans ouvrage	Fort	<input type="checkbox"/>	Moyen	<input type="checkbox"/>	Faible <input type="checkbox"/>
Branchement mal raccordé sur ouvrage	Fort	<input type="checkbox"/>	Moyen	<input type="checkbox"/>	Faible <input type="checkbox"/>
Corrosion H2S	Fort	<input type="checkbox"/>	Moyen	<input type="checkbox"/>	<input checked="" type="checkbox"/>
Odeur	Fort	<input type="checkbox"/>	Moyen	<input type="checkbox"/>	Faible <input type="checkbox"/>
Fond d'ouvrage à refaire	Fort	<input type="checkbox"/>	Moyen	<input type="checkbox"/>	Faible <input type="checkbox"/>

Ouvrage traversé par canalisation	Fort	<input type="checkbox"/>	Moyen	<input type="checkbox"/>	Faible <input type="checkbox"/>
Cloison insuffisante dans le regard mixte	Fort	<input type="checkbox"/>	Moyen	<input type="checkbox"/>	Faible <input type="checkbox"/>
Autre anomalie ouvrage	Fort	<input type="checkbox"/>	Moyen	<input type="checkbox"/>	Faible <input type="checkbox"/>
