# Fiche de vie du regard

98 Rue de la Fontaine 45120 Châlette-sur-Loing

### FICHE DE VISITE IVP

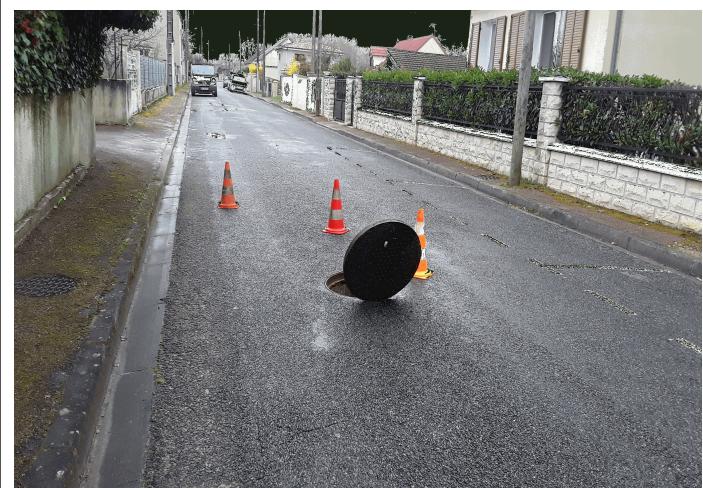
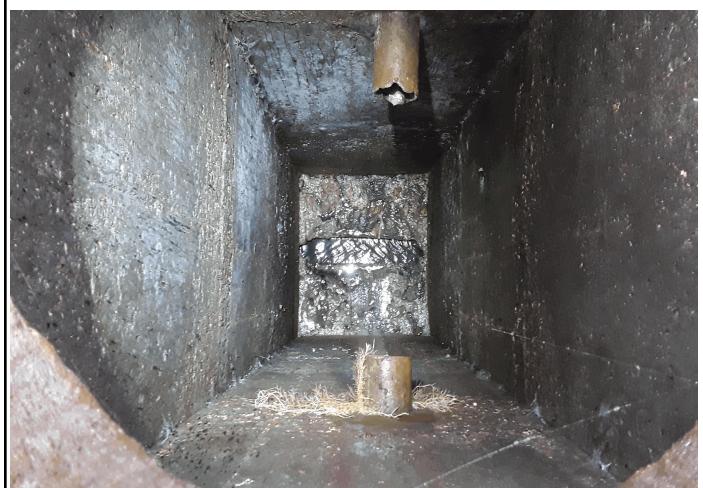
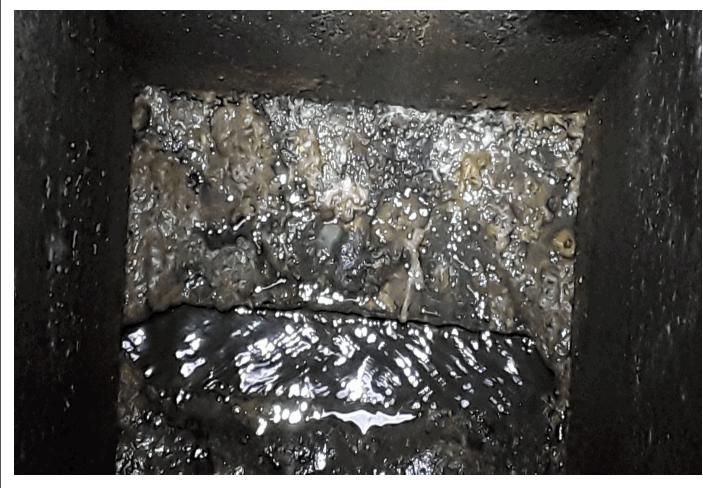
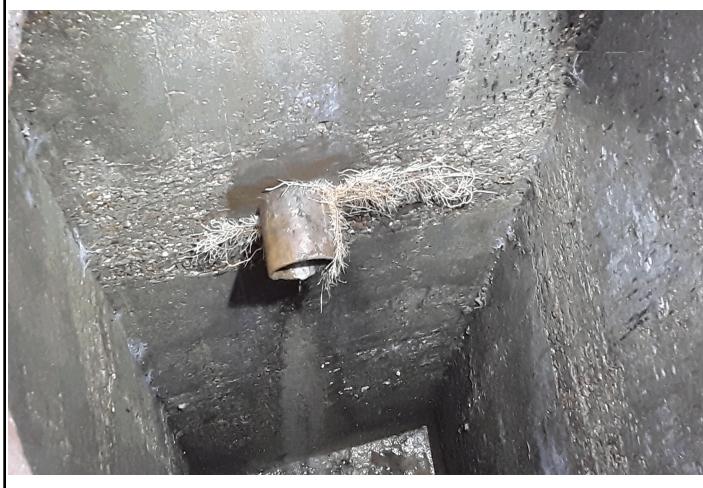
Nom du regard	Accessible ?	1ère visite	Etat intérieur	Attribué à	Commentaire de ré-attribution
R45068_3091	Oui	17/03/2021	Mauvais	Suez	
Etat du tampon :		Commentaire :			
Etat du regard	Priorité				
	Fort	Moyen	Faible		
Pénétration de racine	<input type="checkbox"/>	<input type="checkbox"/>	<input checked="" type="checkbox"/>		
Fissure regard	<input type="checkbox"/>	<input type="checkbox"/>	<input type="checkbox"/>		
Infiltration dans ouvrage	<input type="checkbox"/>	<input type="checkbox"/>	<input checked="" type="checkbox"/>		
Branchemet mal raccordé sur ouvrage	<input type="checkbox"/>	<input type="checkbox"/>	<input type="checkbox"/>		
Corrosion H2S	<input type="checkbox"/>	<input type="checkbox"/>	<input type="checkbox"/>		
Odeur	<input type="checkbox"/>	<input type="checkbox"/>	<input type="checkbox"/>		
Fond d'ouvrage à refaire	<input type="checkbox"/>	<input checked="" type="checkbox"/>	<input type="checkbox"/>
