# Fiche de vie du regard

18 Rue Camille Desmoulins 45120 Châlette-sur-Loing

### FICHE DE VISITE IVP

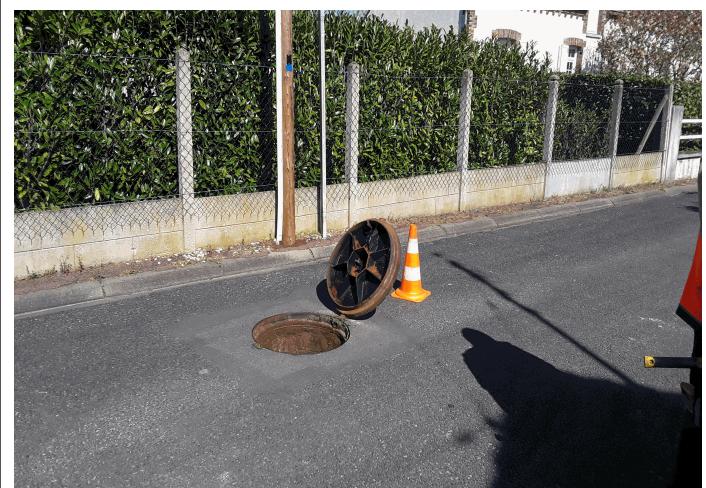
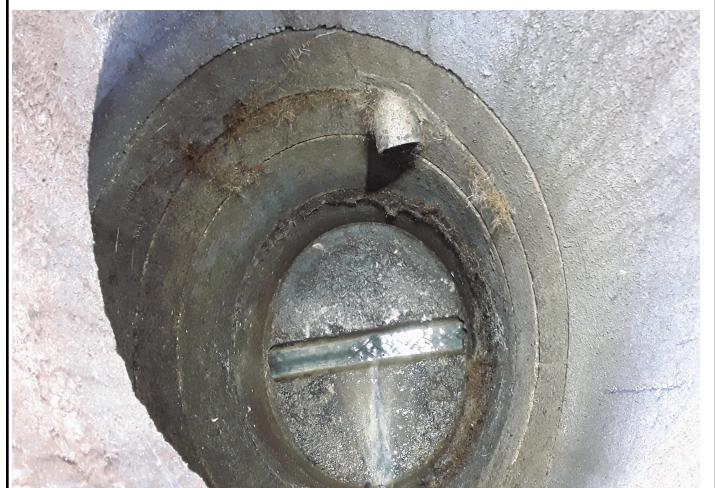
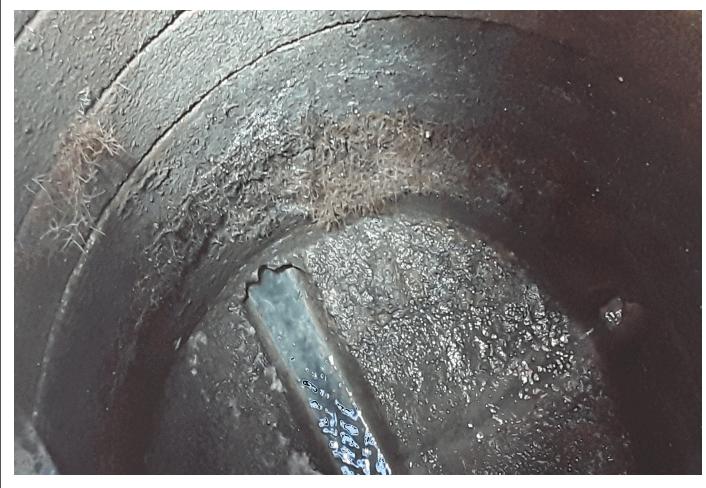
Nom du regard	Accessible ?	1ère visite	Etat intérieur	Attribué à	Commentaire de ré-attribution
R45068_3111	Oui	30/03/2021	Moyen	Suez	
Etat du tampon :		Commentaire :			
Etat du regard	Priorité				
Pénétration de racine	Fort	Moyen	Faible		
<input type="checkbox"/>	<input checked="" type="checkbox"/>	<input type="checkbox"/>			
Fissure regard	<input type="checkbox"/>	<input type="checkbox"/>	<input type="checkbox"/>		
Infiltration dans ouvrage	<input type="checkbox"/>	<input type="checkbox"/>	<input type="checkbox"/>		
Branchemet mal raccordé sur ouvrage	<input type="checkbox"/>	<input type="checkbox"/>	<input type="checkbox"/>		
Corrosion H2S	<input type="checkbox"/>	<input type="checkbox"/>	<input type="checkbox"/>		
Odeur	<input type="checkbox"/>	<input type="checkbox"/>	<input type="checkbox"/>		
Fond d'ouvrage à refaire	<input type="checkbox"/>	<input type="checkbox"/>	<input type="checkbox"/>		
Ouvrage traversé par canalisation	<input type="checkbox"/>	<input type="checkbox"/>	<input type="checkbox"/>
