Fiche de vie du regard

6 Rue Victor Hugo Prolongée 45120 Châlette-sur-Loing

FICHE DE VISITE IVP

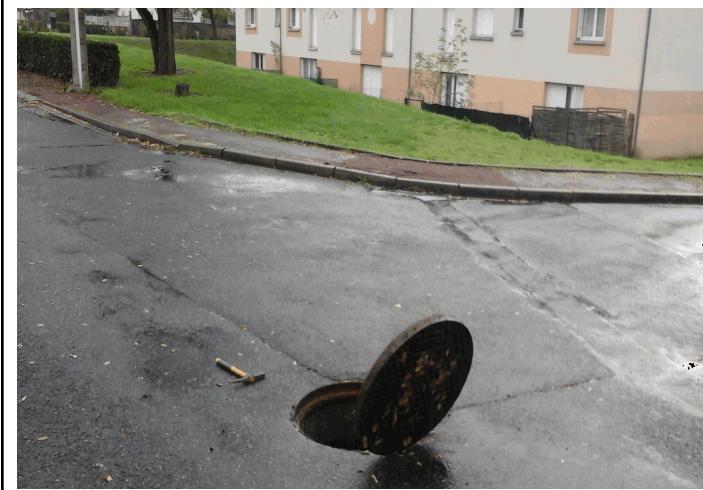
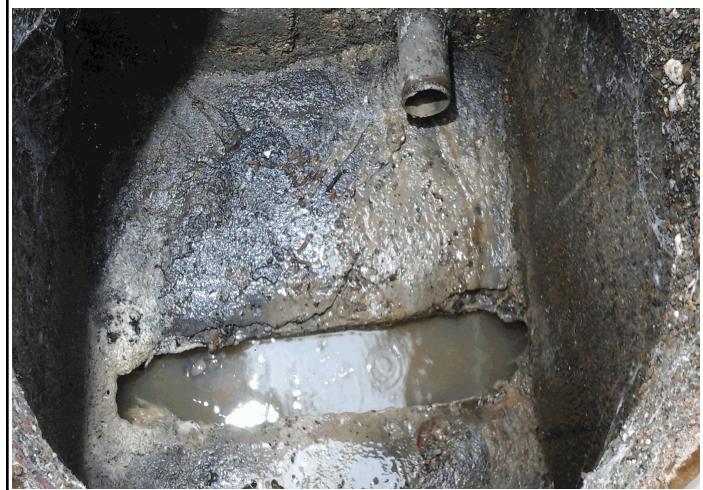
Nom du regard	Accessible ?	1ère visite	Etat intérieur	Attribué à	Commentaire de ré-attribution
R45068_3180	Oui	12/02/2020	Moyen	Suez
