Fiche de vie du regard

23 Rue Camille Desmoulins 45120 Châlette-sur-Loing

FICHE DE VISITE IVP

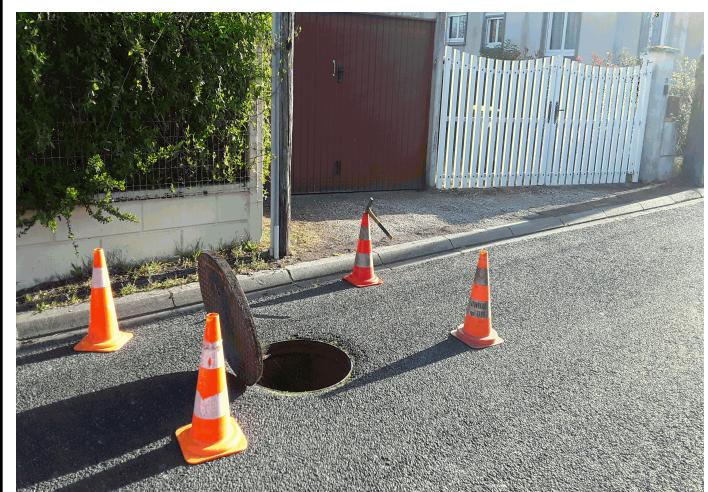
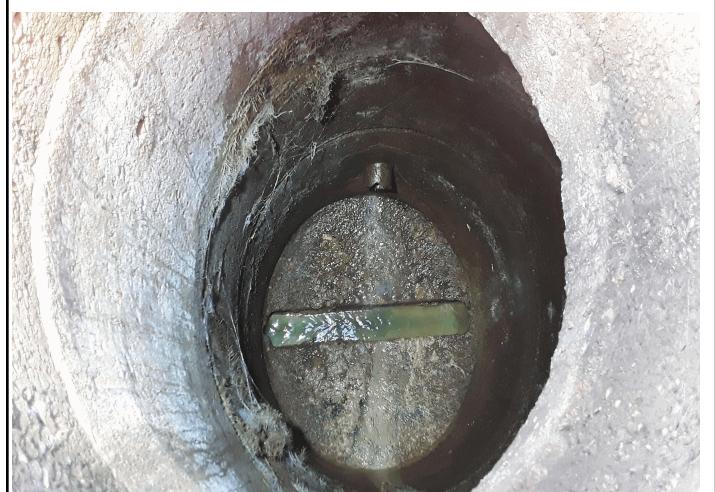
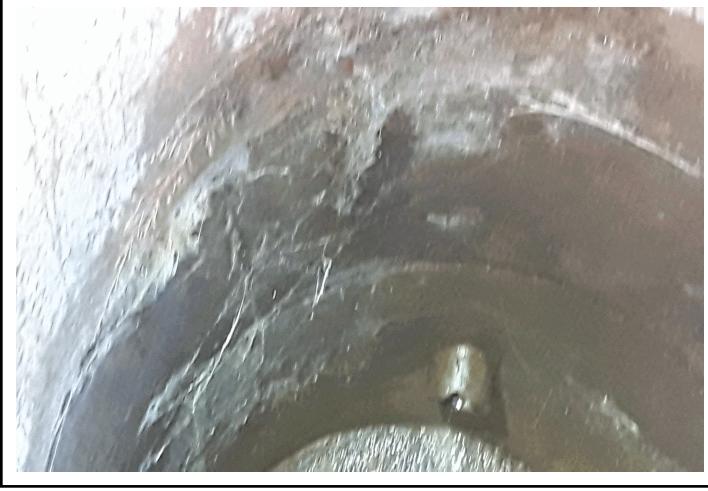
PHOTOS FICHE DE VISITE IVP

Nom du regard	Accessible ?	1ère visite	Etat intérieur	Attribué à	Commentaire de ré-attribution
R45068_3183	Oui	31/03/2021	Moyen	Suez

Etat du regard	Priorité
Pénétration de racine	<input type="checkbox"/> <input checked="" type="checkbox"/> <input type="checkbox"/>
Fissure regard	<input type="checkbox"/> <input type="checkbox"/> <input type="checkbox"/>
Infiltration dans ouvrage	<input type="checkbox"/> <input type="checkbox"/> <input type="checkbox"/>
Branchemet mal raccordé sur ouvrage	<input type="checkbox"/> <input type="checkbox"/> <input type="checkbox"/>
Corrosion H2S	<input type="checkbox"/> <input type="checkbox"/> <input type="checkbox"/>
Odeur	<input type="checkbox"/> <input type="checkbox"/> <input type="checkbox"/>
Fond d'ouvrage à refaire	<input type="checkbox"/> <input type="checkbox"/> <input type="checkbox"/>
Ouvrage traversé par canalisation	<input type="checkbox"/> <input type="checkbox"/> <input type="checkbox"/>
Cloison insuffisante dans le regard mixte	<input type="checkbox"/> <input type="checkbox"/> <input type="checkbox"/>
