# Fiche de vie du regard

30 Rue Camille Desmoulins 45120 Châlette-sur-Loing

### FICHE DE VISITE IVP

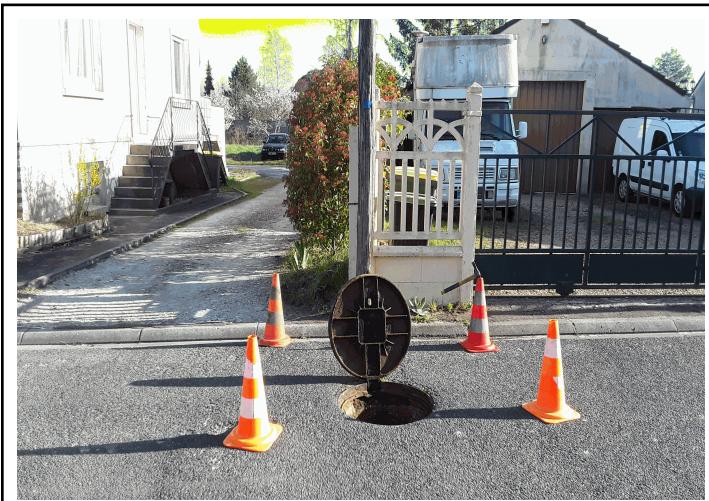
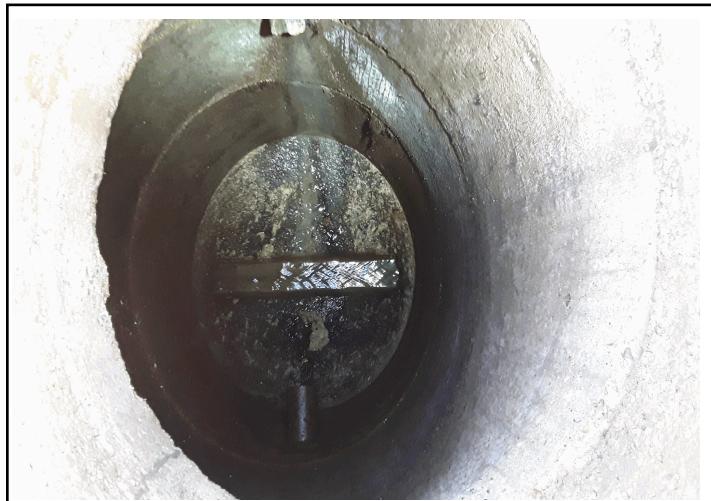
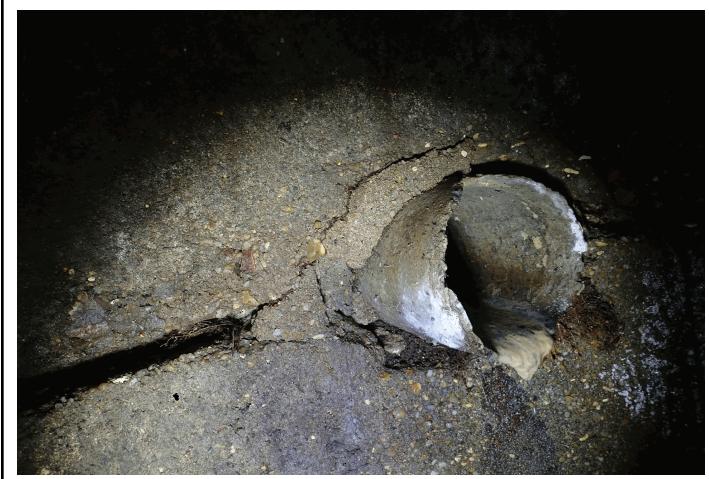
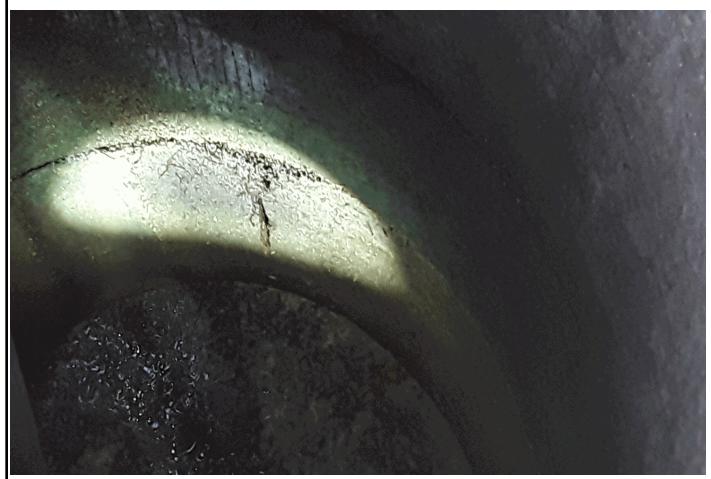
### PHOTOS FICHE DE VISITE IVP

Nom du regard	Accessible ?	1ère visite	Etat intérieur	Attribué à	Commentaire de ré-attribution
R45068_3216	Oui	31/03/2021	Moyen	Suez	
Etat du tampon :		Commentaire :			
Etat du regard	Priorité	Fort	Moyen	Faible	
Pénétration de racine		<input type="checkbox"/>	<input type="checkbox"/>	<input checked="" type="checkbox"/>	
Fissure regard		<input type="checkbox"/>	<input type="checkbox"/>	<input type="checkbox"/>	
Infiltration dans ouvrage		<input type="checkbox"/>	<input type="checkbox"/>	<input type="checkbox"/>	
Branchemet mal raccordé sur ouvrage		<input type="checkbox"/>	<input type="checkbox"/>	<input checked="" type="checkbox"/>	
Corrosion H2S		<input type="checkbox"/>	<input type="checkbox"/>	<input type="checkbox"/>	
Odeur		<input type="checkbox"/>	<input type="checkbox"/>	<input type="checkbox"/>	
Fond d'ouvrage à refaire		<input type="checkbox"/>	<input type="checkbox"/>	<input type="checkbox"/>

Ouvrage traversé par canalisation		<input type="checkbox"/>	<input type="checkbox"/>	<input type="checkbox"/>	
Cloison insuffisante dans le regard mixte		<input type="checkbox"/>	<input type="checkbox"/>	<input type="checkbox"/>	
Autre anomalie ouvrage		<input type="checkbox"/>	<input type="checkbox"/>	<input type="checkbox"/>
