Fiche de vie du regard

88 Rue Voltaire 45120 Châlette-sur-Loing

FICHE DE VISITE IVP

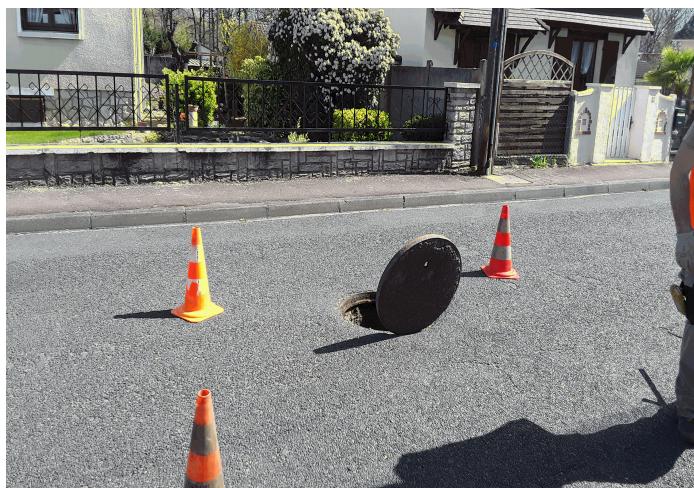
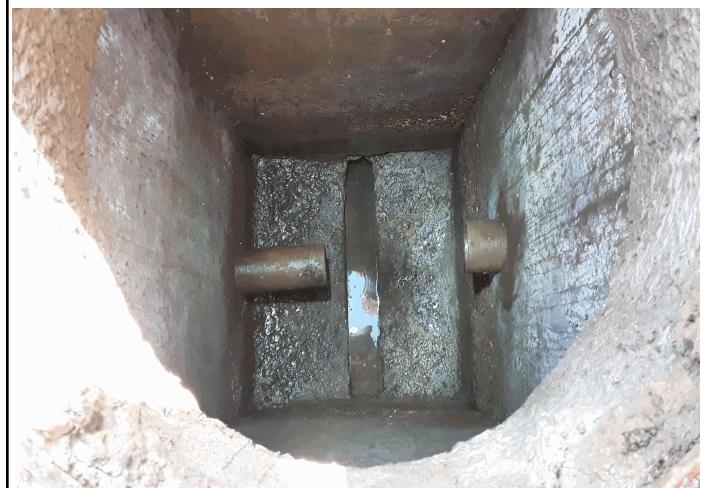
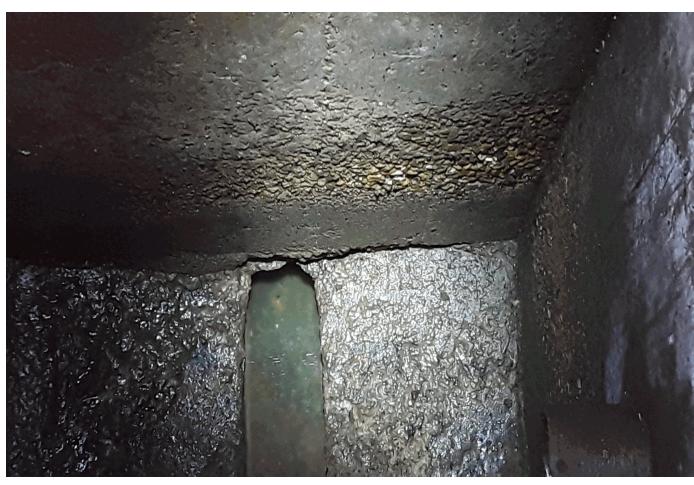
PHOTOS FICHE DE VISITE IVP

R45068_3227	Oui	31/03/2021	Moyen	AME	
-------------	-----	------------	-------	-----	--

Etat du regard	Priorité
Pénétration de racine	<input type="checkbox"/> <input type="checkbox"/> <input type="checkbox"/>
Fissure regard	<input type="checkbox"/> <input type="checkbox"/> <input type="checkbox"/>
Infiltration dans ouvrage	<input type="checkbox"/> <input type="checkbox"/> <input checked="" type="checkbox"/>
Branchement mal raccordé sur ouvrage	<input type="checkbox"/> <input type="checkbox"/> <input type="checkbox"/>
Corrosion H2S	<input type="checkbox"/> <input type="checkbox"/> <input checked="" type="checkbox"/>
Odeur	<input type="checkbox"/> <input type="checkbox"/> <input type="checkbox"/>
Fond d'ouvrage à refaire	<input type="checkbox"/> <input type="checkbox"/> <input checked="" type="checkbox"/>
Ouvrage traversé par canalisation	<input type="checkbox"/> <input type="checkbox"/> <input type="checkbox"/>
Cloison insuffisante dans le regard mixte	<input type="checkbox"/> <input type="checkbox"/> <input type="checkbox"/>
