Fiche de vie du regard

13 Rue Paul Painlevé 45120 Châlette-sur-Loing

FICHE DE VISITE IVP

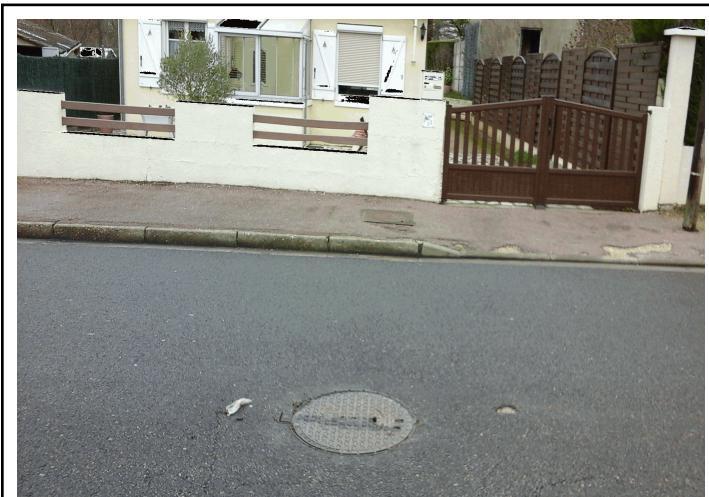
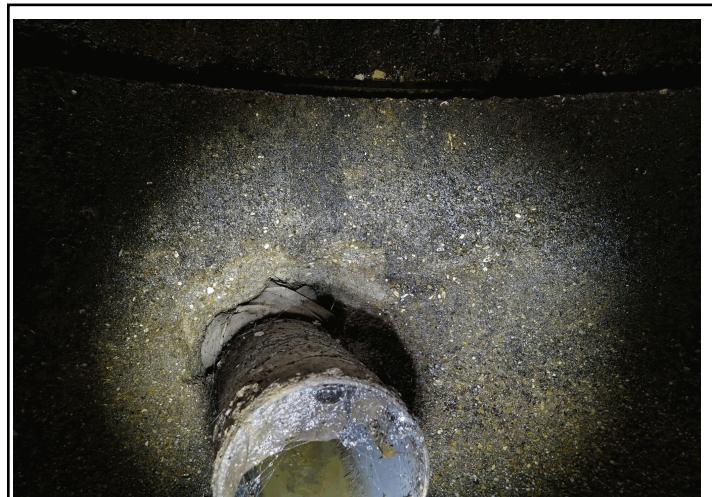
PHOTOS FICHE DE VISITE IVP

Nom du regard	Accessible ?	1ère visite	Etat intérieur	Attribué à	Commentaire de ré-attribution
R45068_3286	Oui	10/02/2020	Mauvais	Suez	
Etat du tampon :			Commentaire :		
Etat du regard		Priorité			
		Fort	Moyen	Faible	
Pénétration de racine		<input type="checkbox"/>	<input type="checkbox"/>	<input type="checkbox"/>	
Fissure regard		<input type="checkbox"/>	<input type="checkbox"/>	<input type="checkbox"/>	
Infiltration dans ouvrage		<input type="checkbox"/>	<input type="checkbox"/>	<input type="checkbox"/>	
Branchemet mal raccordé sur ouvrage		<input type="checkbox"/>	<input checked="" type="checkbox"/>	<input type="checkbox"/>	
Corrosion H2S		<input type="checkbox"/>	<input type="checkbox"/>	<input type="checkbox"/>	
Odeur		<input type="checkbox"/>	<input type="checkbox"/>	<input type="checkbox"/>	
Fond d'ouvrage à refaire		<input type="checkbox"/>	<input type="checkbox"/>	<input type="checkbox"/>

TRAVAUX EFFECTUÉS

07/02/2023

Bon état
