Fiche de vie du regard

39 Rue Camille Desmoulins 45120 Châlette-sur-Loing

FICHE DE VISITE IVP

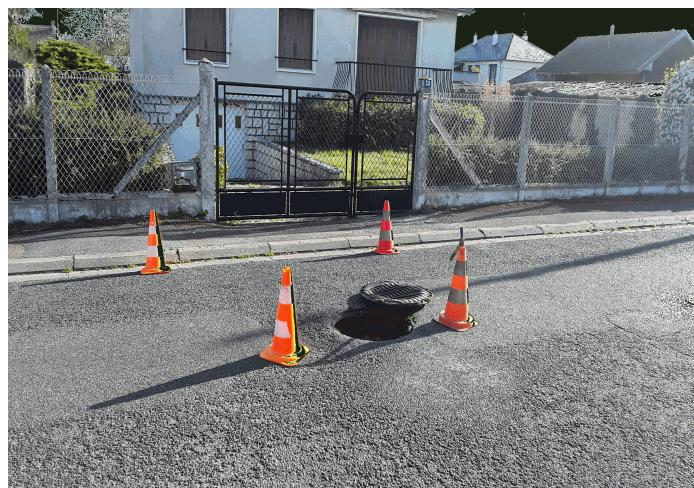
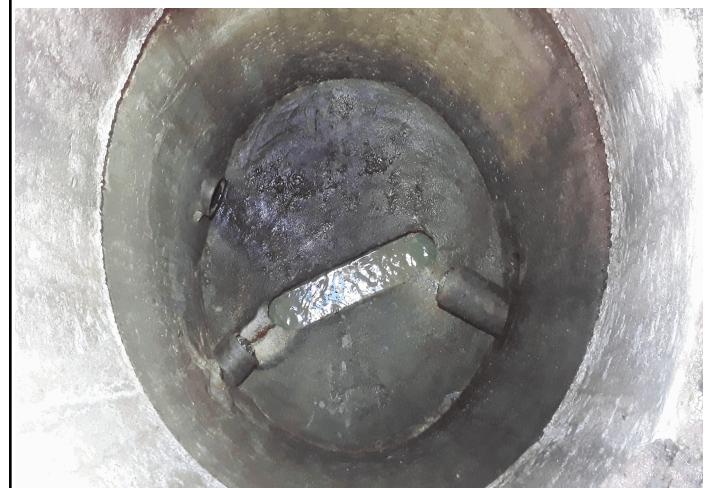
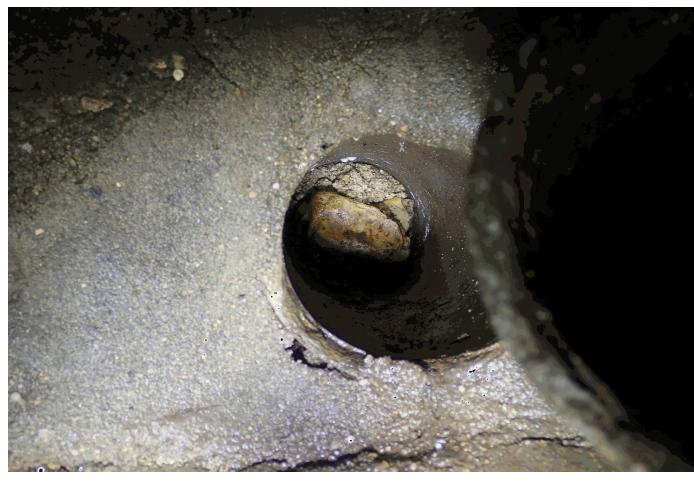
PHOTOS FICHE DE VISITE IVP

Nom du regard	Accessible ?	1ère visite	Etat intérieur	Attribué à	Commentaire de ré-attribution
R45068_3327	Oui	31/03/2021	Moyen	Suez

Etat du regard	Priorité
Pénétration de racine	<input type="checkbox"/> <input type="checkbox"/> <input type="checkbox"/>
Fissure regard	<input type="checkbox"/> <input type="checkbox"/> <input type="checkbox"/>
Infiltration dans ouvrage	<input type="checkbox"/> <input type="checkbox"/> <input checked="" type="checkbox"/>
Branchemet mal raccordé sur ouvrage	<input type="checkbox"/> <input checked="" type="checkbox"/> <input type="checkbox"/>
Corrosion H2S	<input type="checkbox"/> <input type="checkbox"/> <input type="checkbox"/>
Odeur	<input type="checkbox"/> <input type="checkbox"/> <input type="checkbox"/>
Fond d'ouvrage à refaire	<input type="checkbox"/> <input type="checkbox"/> <input type="checkbox"/>
Ouvrage traversé par canalisation	<input type="checkbox"/> <input type="checkbox"/> <input type="checkbox"/>
Cloison insuffisante dans le regard mixte	<input type="checkbox"/> <input type="checkbox"/> <input type="checkbox"/>
