Fiche de vie du regard

2 Rue Guillaume de Machaut 45120 Châlette-sur-Loing

FICHE DE VISITE IVP

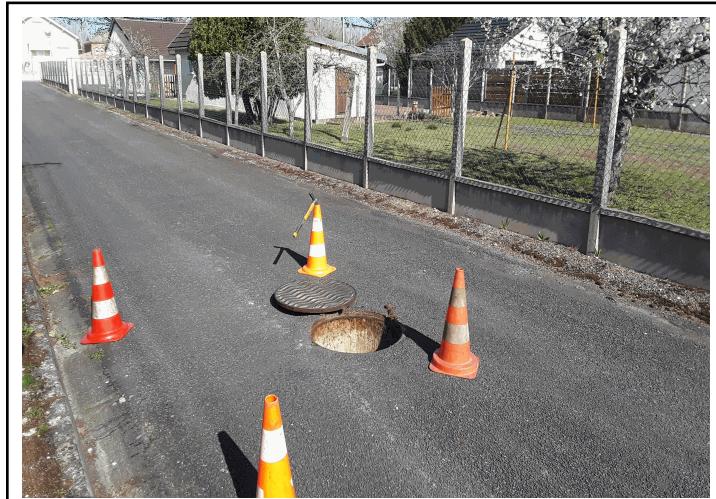
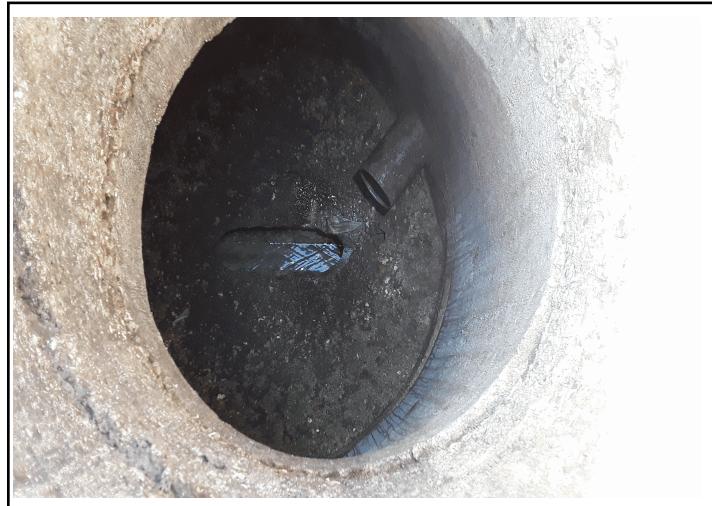
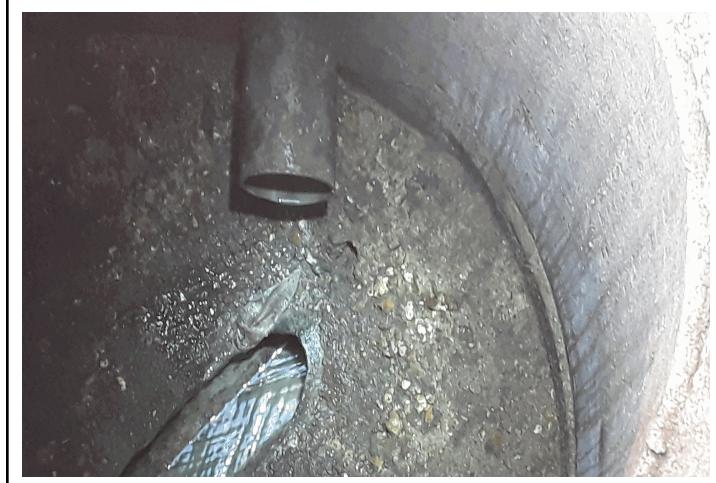
PHOTOS FICHE DE VISITE IVP

Nom du regard	Accessible ?	1ère visite	Etat intérieur	Attribué à	Commentaire de ré-attribution
R45068_3330	Oui	31/03/2021	Moyen	AME	
Etat du tampon :		Commentaire :			
Etat du regard	Priorité				
Pénétration de racine	Fort	<input type="checkbox"/>	Moyen	<input type="checkbox"/>	Faible <input type="checkbox"/>
Fissure regard	Fort	<input type="checkbox"/>	Moyen	<input type="checkbox"/>	Faible <input type="checkbox"/>
Infiltration dans ouvrage	Fort	<input type="checkbox"/>	Moyen	<input type="checkbox"/>	Faible <input type="checkbox"/>
Branchemet mal raccordé sur ouvrage	Fort	<input type="checkbox"/>	Moyen	<input type="checkbox"/>	Faible <input type="checkbox"/>
Corrosion H2S	Fort	<input type="checkbox"/>	Moyen	<input checked="" type="checkbox"/>	Faible <input type="checkbox"/>
Odeur	Fort	<input type="checkbox"/>	Moyen	<input type="checkbox"/>	Faible <input type="checkbox"/>
Fond d'ouvrage à refaire	Fort	<input type="checkbox"/>	Moyen	<input type="checkbox"/>	Faible <input type="checkbox"/>

Ouvrage traversé par canalisation	Fort	<input type="checkbox"/>	Moyen	<input type="checkbox"/>	Faible <input type="checkbox"/>
Cloison insuffisante dans le regard mixte	Fort	<input type="checkbox"/>	Moyen	<input type="checkbox"/>	Faible <input type="checkbox"/>
Autre anomalie ouvrage	Fort	<input type="checkbox"/>	Moyen	<input type="checkbox"/>	Faible <input type="checkbox"/>
