Fiche de vie du regard

41 Rue Camille Desmoulins 45120 Châlette-sur-Loing

FICHE DE VISITE IVP

R45068_3332	Oui	31/03/2021	Moyen	Suez	
-------------	-----	------------	-------	------	--

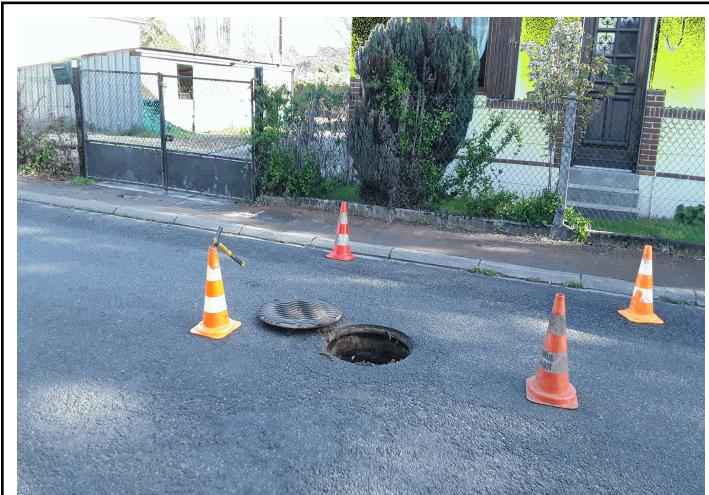
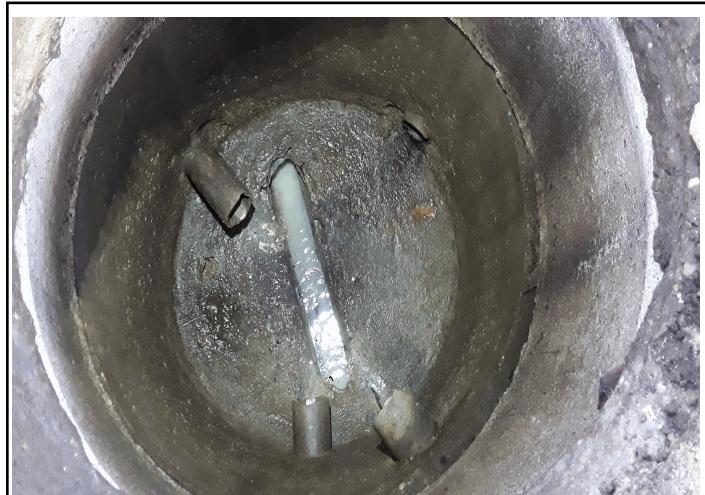
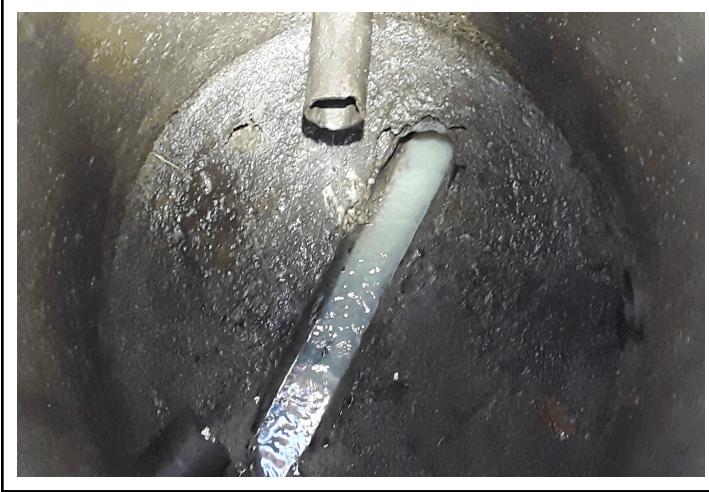
PHOTOS FICHE DE VISITE IVP

Etat du regard	Priorité
Pénétration de racine	<input type="checkbox"/> <input type="checkbox"/> <input type="checkbox"/>
Fissure regard	<input type="checkbox"/> <input type="checkbox"/> <input type="checkbox"/>
Infiltration dans ouvrage	<input type="checkbox"/> <input type="checkbox"/> <input checked="" type="checkbox"/>
Branchemet mal raccordé sur ouvrage	<input type="checkbox"/> <input type="checkbox"/> <input type="checkbox"/>
Corrosion H2S	<input type="checkbox"/> <input type="checkbox"/> <input type="checkbox"/>
Odeur	<input type="checkbox"/> <input type="checkbox"/> <input type="checkbox"/>
Fond d'ouvrage à refaire	<input type="checkbox"/> <input checked="" type="checkbox"/> <input type="checkbox"/>
Ouvrage traversé par canalisation	<input type="checkbox"/> <input type="checkbox"/> <input type="checkbox"/>
Cloison insuffisante dans le regard mixte	<input type="checkbox"/> <input type="checkbox"/> <input type="checkbox"/>
