Fiche de vie du regard

45 Rue Camille Desmoulins 45120 Châlette-sur-Loing

FICHE DE VISITE IVP

R45068_3346	Oui	31/03/2021	Moyen	Suez	
-------------	-----	------------	-------	------	--

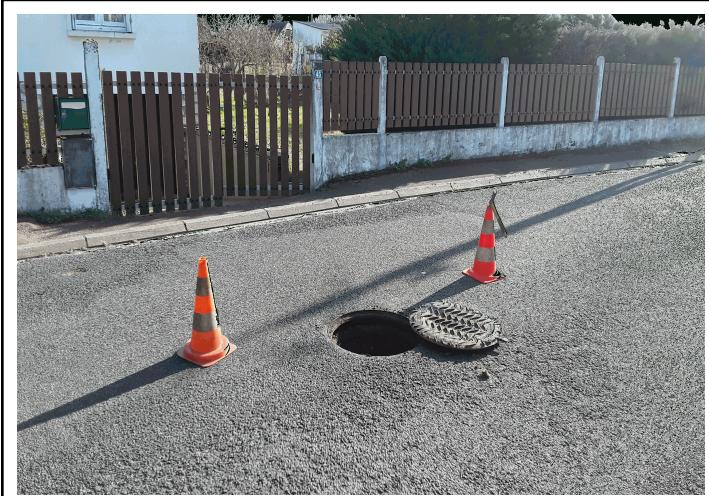
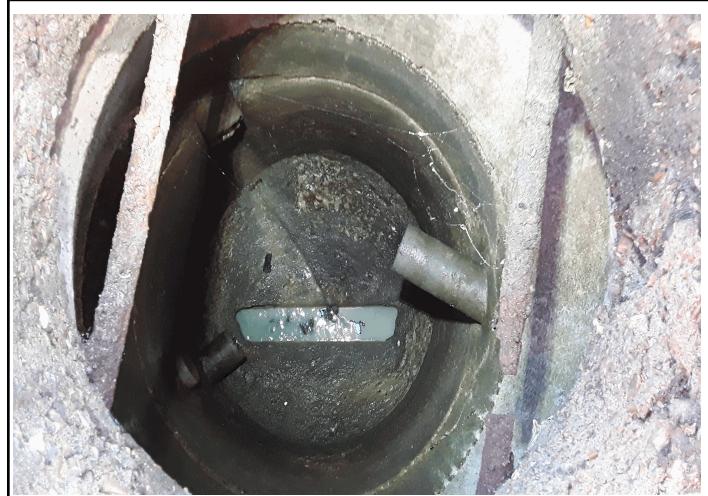
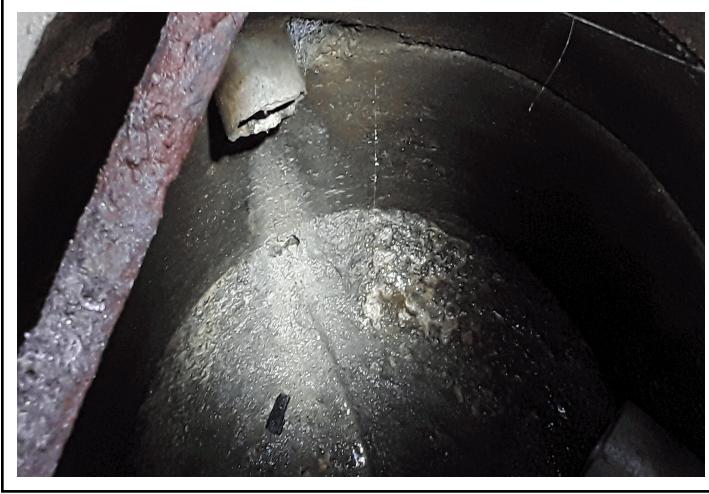
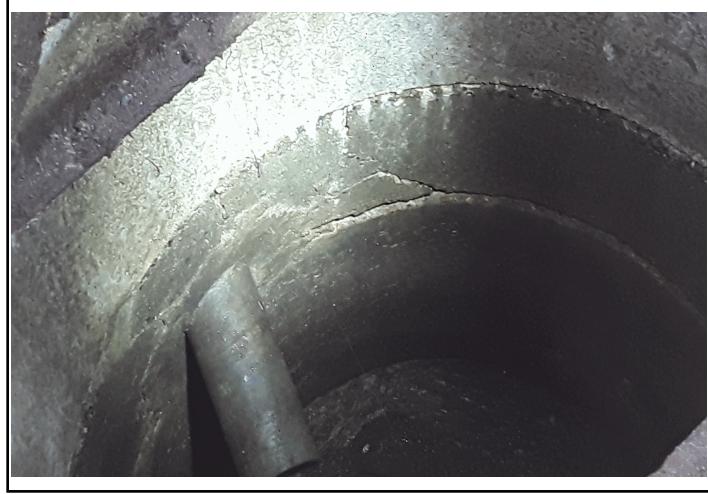
Etat du regard	Priorité
Pénétration de racine	<input type="checkbox"/> <input type="checkbox"/> <input type="checkbox"/>
Fissure regard	<input type="checkbox"/> <input type="checkbox"/> <input checked="" type="checkbox"/>
Infiltration dans ouvrage	<input type="checkbox"/> <input type="checkbox"/> <input checked="" type="checkbox"/>
Branchemet mal raccordé sur ouvrage	<input type="checkbox"/> <input type="checkbox"/> <input type="checkbox"/>
Corrosion H2S	<input type="checkbox"/> <input type="checkbox"/> <input type="checkbox"/>
Odeur	<input type="checkbox"/> <input type="checkbox"/> <input type="checkbox"/>
Fond d'ouvrage à refaire	<input type="checkbox"/> <input type="checkbox"/> <input checked="" type="checkbox"/>
Ouvrage traversé par canalisation	<input type="checkbox"/> <input type="checkbox"/> <input type="checkbox"/>
Cloison insuffisante dans le regard mixte	<input type="checkbox"/> <input type="checkbox"/> <input type="checkbox"/>
