# Fiche de vie du regard

47 Rue Camille Desmoulins 45120 Châlette-sur-Loing

### FICHE DE VISITE IVP

| Nom du regard | Accessible ? | 1ère visite | Etat intérieur | Attribué à | Commentaire de ré-attribution |
|---|---|---|---|---|---|
| R45068_3351 | Oui | 31/03/2021 | Moyen | Suez | |

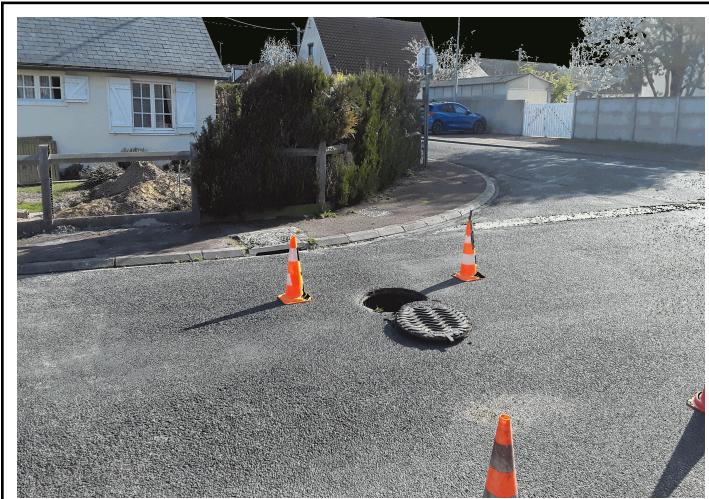
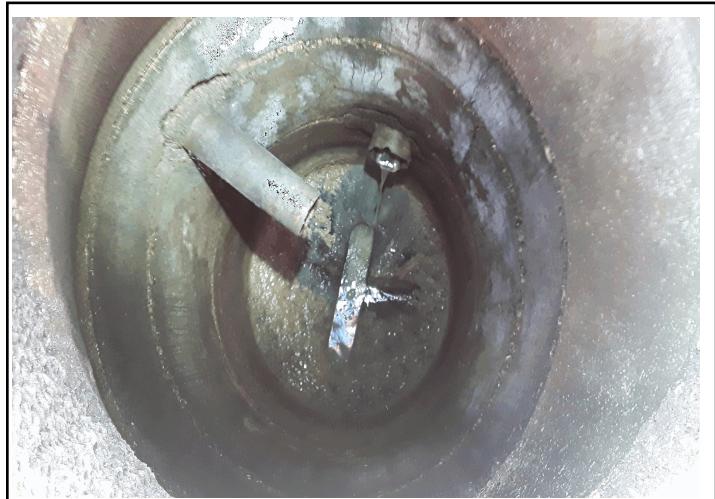
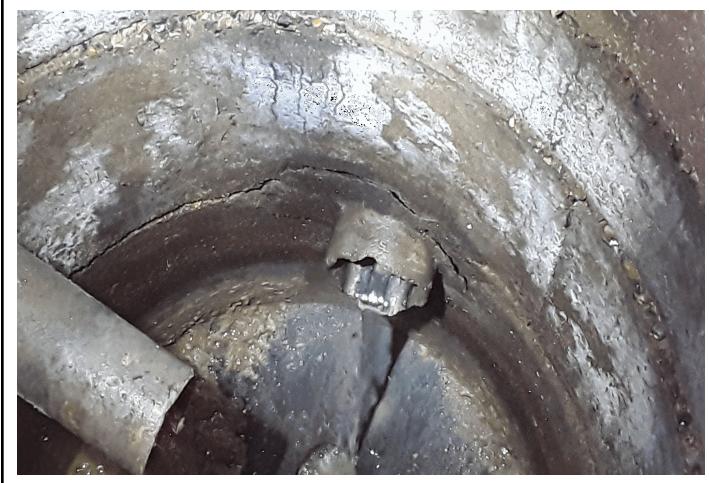
### PHOTOS FICHE DE VISITE IVP

| Nom du regard | Accessible ? | 1ère visite | Etat intérieur | Attribué à | Commentaire de ré-attribution |
|---|---|---|---|---|---|
| Fissure regard | | <input type="checkbox"/> | <input type="checkbox"/> | <input checked="" type="checkbox"/> | |
| Infiltration dans ouvrage | | <input type="checkbox"/> | <input type="checkbox"/> | <input checked="" type="checkbox"/> | |
