# Fiche de vie du regard

49 Rue Camille Desmoulins 45120 Châlette-sur-Loing

### FICHE DE VISITE IVP

R45068_3358	Oui	31/03/2021	Moyen	Suez	
-------------	-----	------------	-------	------	--

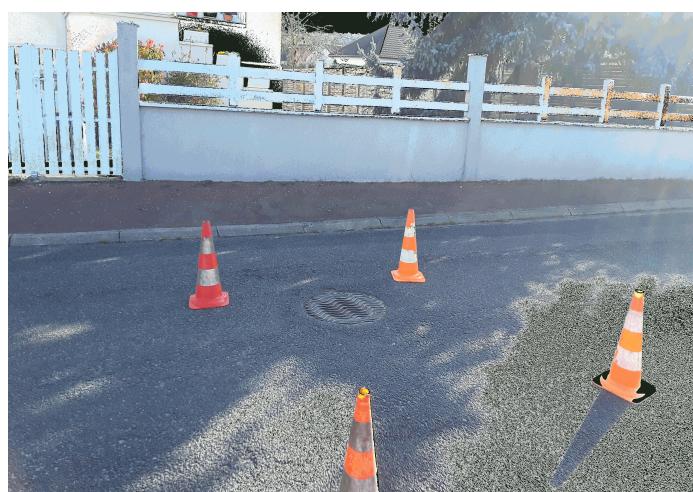
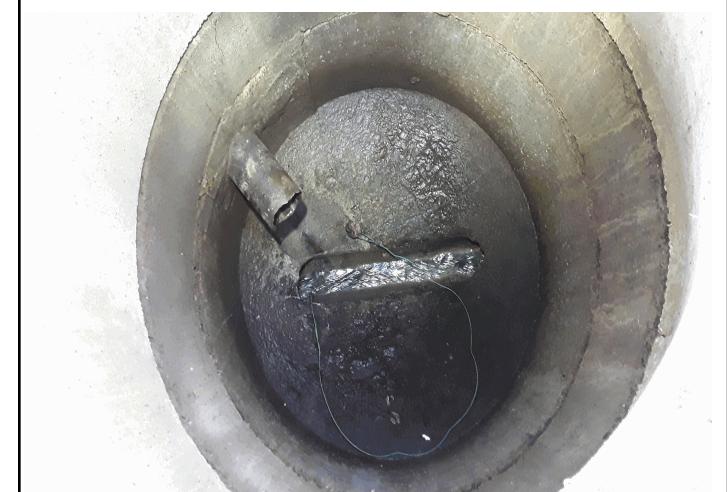
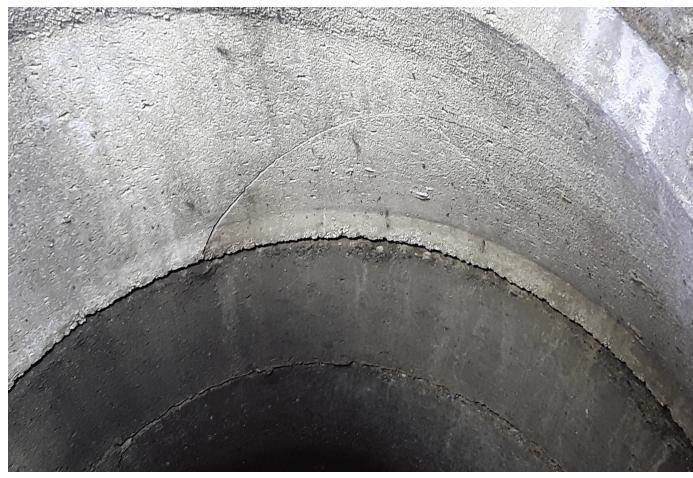
### PHOTOS FICHE DE VISITE IVP

Etat du regard	Priorité
Pénétration de racine	<input type="checkbox"/> <input type="checkbox"/> <input type="checkbox"/>
Fissure regard	<input type="checkbox"/> <input type="checkbox"/> <input checked="" type="checkbox"/>
Infiltration dans ouvrage	<input type="checkbox"/> <input type="checkbox"/> <input type="checkbox"/>
Branchement mal raccordé sur ouvrage	<input type="checkbox"/> <input type="checkbox"/> <input type="checkbox"/>
Corrosion H2S	<input type="checkbox"/> <input type="checkbox"/> <input type="checkbox"/>
Odeur	<input type="checkbox"/> <input type="checkbox"/> <input type="checkbox"/>
Fond d'ouvrage à refaire	<input type="checkbox"/> <input type="checkbox"/> <input type="checkbox"/>
Ouvrage traversé par canalisation	<input type="checkbox"/> <input type="checkbox"/> <input type="checkbox"/>
Cloison insuffisante dans le regard mixte	<input type="checkbox"/> <input type="checkbox"/> <input type="checkbox"/>
